AUS DER PRAXIS EINES GUTACHTERS

FEHLERHAFTER REPARATUR AM DRUCKZYLINDER IST NICHT VERSICHERT

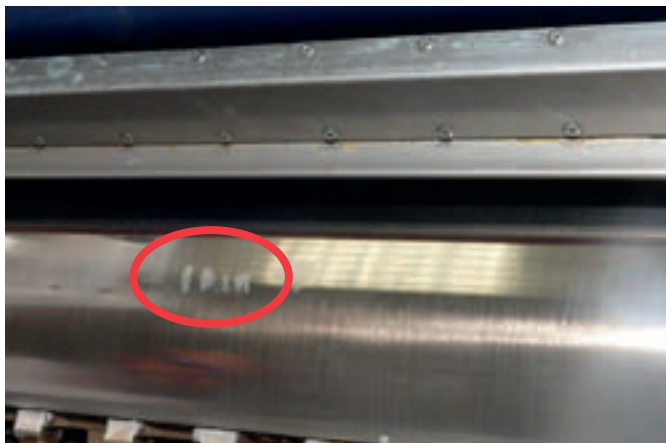
Beim durchgeführten Ortstermin konnten die erneuten Beschädigungen innerhalb der bereits zuvor reparierten Bereiche der Funktionsoberfläche des Gegendruckzylinders im Lackwerk begutachtet werden. Es sind Ausbrüche mit einer Ausbruchtiefe von 5 µm (0,005 Millimeter) bis circa 20 µm (0,020 Millimeter) erkennbar und mit dem Mess-taster auch reproduzierbar nachweisbar. Für den Zweck als Perforier- oder Stanzzylinder ist dieser Gegendruckzylinder des Lackwerks jetzt nicht mehr uneingeschränkt ein-satzfähig.

schalenförmigen Delaminationen, die so zu verstehen sind, dass sich die tampongalvanisch aufgetragenen Einzelschichten unter Belastung wieder ablösen. Die in Handarbeit in eingebautem Zustand des Gegendruckzylinders aufgetragenen Einzelschichten bestehen aus einer Nickel-/Cobaltlegierung im Gegensatz zum Originalmaterial Chrom der Ursprungsbeschichtung. Diese Legierung haftet an der Originalschicht und untereinander nicht so gut wie die galvanische Originalbeschichtung aus Hartchrom.

Beim Stanzen oder auch Perforieren wirken auf die Oberfläche des Gegendruckzylinders lokal hohe mechanische Belastungen ein, die auf Dauer die tampongalvanisch reparierten Oberflächenbereiche der Funktionsbeschichtung nicht standhält. Es kommt aufgrund von Dauerermüdungsversagen zum schalenweise Abplatzen der reparierten Beschichtung.

Beschädigungen (rote Markierung) an der reparierten Hartchromschicht des Gegendruckzylinders des Lackwerks der Bogendruckmaschine.

Bei diesem Einsatzzweck des Gegendruckzylinders im Lackwerk ist eine tampongalvanische Reparatur niemals sachgerecht und auf einen dauerhaften Einsatz ausgelegt. Der beschädigte Druckzylinder kann nur durch eine galvanische Neubeschichtung wieder instandgesetzt werden, was jedoch den auf-

wändigen Ausbau und Wiedereinbau mit nicht unerheblicher Stillstandzeit der Maschine mit sich bringt. Im Herstellerwerk muss dann die Hartchrombeschichtung des Zylinders durch Schleifen komplett entfernt werden, daran anschließend sind die Vorbereitungen für die galvanische Hartverchromung zu treffen, ehe der Zylinder in einem Galvanikwerk wieder neu verchromt wird. Danach erfolgt das Fertigschleifen und Vorbereiten
