Wenn das Feuchtwerk eine Rollen-Druckmaschine stilllegt

EIN GUTACHTER BERICHTET AUS DER PRAXIS. Immer wieder kommt es in Druckbetrieben zu technischen Problemen oder wegen nicht zufriedenstellender Druckergebnisse zu Reklamationen. Nicht selten wird ein Sachverständiger zu Rate gezogen, wenn es um Ursachenforschung und Klärung der Schuldfrage geht. Eine neue Serie in *Deutscher Drucker* greift dieses Thema auf und behandelt echte Schadensfälle. Folge 1: Ein Schiedsgutachten aus dem Rollenoffset.

Schadensfälle aus grafischen Betrieben

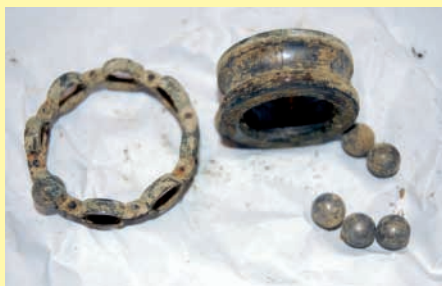
Abbildung 1: Kugellager mit gelblichen, spröden Belägen.

WAS IST PASSIERT? Von außen konnte an der mit Elastomerbezug überzogenen Tauchwalze des Feuchtwerks nichts festgestellt werden. Die Kugellager wurden sodann von den Walzenzapfen abgezogen und es gab eine große Überraschung. Abbildung 1 zeigt dieses ausgebaute Kugellager in seinen Einzelteilen. Deutlich zu sehen sind die gelben Ablagerungen am Innenring, den Kugeln und dem Käfig des Kugellagers. Diese Ablagerungen sind spröde und hart, ließen sich allerdings mit einem kleinen Messer doch recht leicht entfernen. Durch die gelben, stark

spröden Ablagerungen an den Kugeln, dem Käfig und dem Innenring des Kugellagers (Abbildung 1) konnten sich die Kugeln nicht mehr im Käfig über den Innenring des Lagers drehen und die Tauchwalze blockierte.

URSACHE DER ABLAGERUNGEN. Woher kamen diese gelben Ablagerungen an den Kugellagern? Zur Beantwortung dieser Frage wurde der Käfig des Kugellagers in der Messkammer eines Raster-Elektronen-Mikroskops (REM) mit Hilfe der EDX-Analyse vermessen. EDX kommt vom Englischen und heißt Energy Dispersive X-ray Analysis. Jedes chemische Element emittiert charakteristische Röntgenstrahlen, wenn es durch Elektronenstrahlen des Rasterelektronenmikroskops angeregt wird. Ein in der Messkammer des Raster-Elektronenmikroskops angebrachter Detektor misst die Energie jedes eintreffenden Röntgenstrahls, die dann charakteristisch für das »beschossene« Element auf dem Prüfkörper, also in unserem Fall dem Käfig des Kugellagers, ist. Ein Auswertecomputer gibt die gemessenen chemischen Elemente an.

Jetzt ist die Interpretation der Herkunft dieser einzelnen chemischen Elemente notwendig. Es bedarf hier schon einiger Erfahrung, um diese Elemente nach ihrer Herkunft zu beurteilen. Calcium (Ca), Magnesium (Mg) und Natrium (Na) kommen aus dem verwendeten Brauchwasser, welches für die Feuchtwasseraufbereitung eingesetzt wird. Der Kohlenstoff (C) und der Phosphor (P) sind dagegen eindeutige Bestandteile des verwendeten Feuchtmittels, also des Konzentrats am Feuchtwasser. Diese

WOHER KOMMT DAS EISEN? Bisher sind also keine ungewöhnlichen Elemente in den Ablagerungen gefunden worden, sie kommen ausnahmslos vom verwendeten Brauchwasser beziehungsweise vom Feuchtmittelkonzentrat. Ungewöhnlich jedoch ist der hohe Eisenanteil von 12 %. Dieser kann nicht aus dem Wasser und auch nicht aus dem Feuchtmittelkonzentrat kommen. Bleibt also nur die Druckmaschine selbst als »Eisenspender« übrig.

Was heißt das? Die Bauteile einer Druckmaschine bestehen weitestgehend aus unterschiedlichen Stählen. Stahl wiederum beinhaltet mehr oder weniger viel Eisen (Fe). Das Feuchtwasser (Brauchwasser zuzüglich Feuchtmittelkonzentrat) löst im Kontakt mit den Komponenten der Druckmaschine (Plattenzylinder, Schmitzringe et cetera) Eisen und dieses fällt als schwer lösliche Eisenphosphatverbindung aus. Zusammen mit den anderen Elementen im Brauchwasser und Feuchtmittelkonzentrat ergibt sich der gelbe Belag.

ERGEBNIS DES GUTACHTENS: Der »schwarze Peter« liegt hier ganz klar beim Hersteller des Feuchtmittelkonzentrats. Er hätte dafür sorgen müssen, dass geeignete Inhibitoren, also schützende Wirkstoffe, im Feuchtmittelkonzentrat sind, um einen Angriff des Feuchtwassers auf die Stahlbauteile der Druckmaschine zu vermeiden.
