AUS DER PRAXIS EINES GUTACHTERS

BRENNENDE FLEXODRUCKMASCHINE WEGEN FALSCHER HAUSELEKTRIK

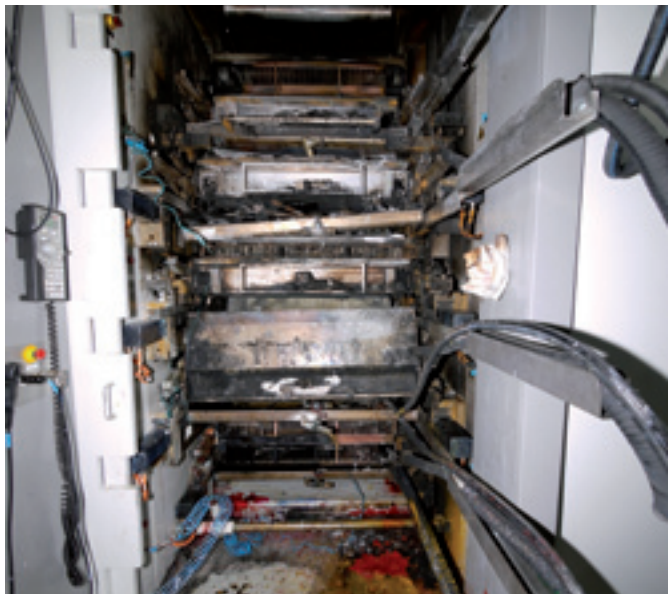
bedingte Spuren zu sichern. Nur eine möglichst umfangreiche Spurensicherung gibt erst die Möglichkeiten, auf die Brandursachen zu schließen. Bei der ersten Begehung sieht man zunächst die im Bereich der Druckwerke 1 bis 5 stark verbrannte Maschine. Die gegenüberliegenden Druckwerke 6 bis 10 sind dagegen nur relativ gering brandbedingt geschädigt. Dabei handelt es sich ohne Zweifel nur um Brandfolgeerscheinungen, auch Spuren aus der Brandlöschung sind hier erkennbar.

Im Bereich der Druckwerke 1 bis 5 zeigen sich starke Verbrennspuren.

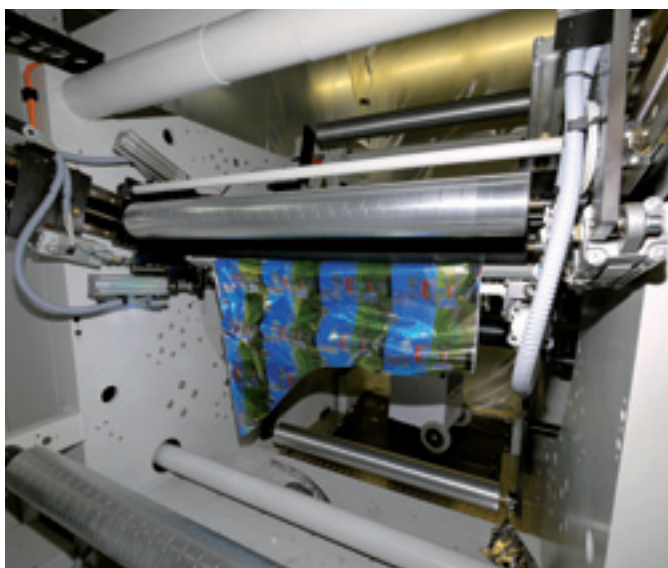
Bei der weiteren Spurensuche war ein Teil der abgebrannten Verbundfolie noch in der Maschine. Man konnte hier den horizontal verlaufenden Abbrand dieser Verbundfolie, aufgebaut aus einer Papier-, Wachs- und Aluminiumschicht, erkennen. Die abgebrannte Verbundfolie hing unmittelbar neben der benachbarten Entladeelektrode vom Aufbau der Maschine herab. In eingezogenem Zustand zeigte hierbei die Aluminiumschicht der Verbundfolie zu den Elektroden spitzen der Entladeelektrode hin.

Aufgrund des Brandbildes und der abgebrannten Verbundfolie ist es beim Einrichten der Maschine offensichtlich zu einem Funkenübersprung an der Entladeelektrode zur Aluminiumseite der Folie hingekommen. Die Brandspuren an der Aluminiumseite und die durchgeführten rasterelektronenmikroskopischen Untersuchungen weisen eindeutig darauf hin. Die Papierbahn der Verbundfolie hat Feuer gefangen und ist horizontal abgebrannt.

Teile der abgebrannten Verbundfolie.

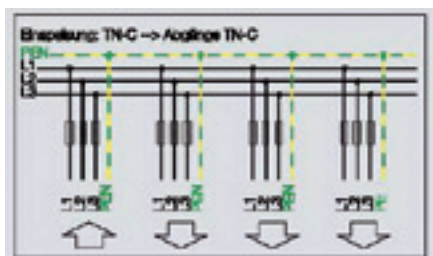
- Die elektrische Netzform TN-C ist für diese Flexodruckmaschine mit den Peripherieeinrichtungen (Computer, elektrische Steuerungen, Regelungen usw.) und EX-Zonenbereiche nicht VdS-konform.
- Bereits seit Oktober 2010, also vor Installation dieser Maschine, schreibt die Norm VDE 0100, Teil 444 die Netzform TN-S vor. Im Gegensatz zum elektrischen Netz TN-C handelt es sich beim Netz TN-S um ein fünfpoliges Netz für das Gebäude und die Maschine. Nur mit diesem fünfpoligen elektrischen Netz werden vagabundierende Ströme in der Maschine weitgehend ausgeschlossen.
- Ein ungenügender Potenzialausgleich an der Flexodruckmaschine selbst bewirkt ungewollte und unkontrollierte elektrische Entladungsvorgänge (Funkenbildung), die vor allen Dingen im Bereich der EX-Zonen für

Altes vierpoliges Netz (TN-C).

- Auch bei ausgeschalteter Entladeelektrode kann mangels elektrischen Potenzialausgleichs und zusätzlich verursacht durch vagabundierende Ströme Funkenbildung entstanden sein, welche über die Aluminiumseite der Verbundfolie die Papierbahn entzündet hat. Brennende Teile sind dann ins erste Druckwerk geraten und es kam zur weiteren Brandbeschleunigung durch die lösemittelhaltige Atmosphäre.

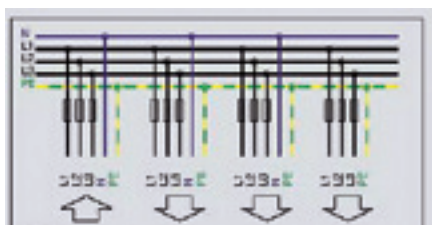
Komplettes fünfpoliges elektrisches Netz (TN-S).

Bei Druckmaschinen dieser Art mit den hohen informationstechnischen Einrichtungen (Computer, elektrische Steuerungen, Regelungen usw.) ist zwingend darauf zu achten, dass ein komplettes fünfpoliges elektrisches Netz (TN-S) und nicht das alte vierpolige Netz (TN-C) zum Einsatz kommt. Auch Computerprobleme, Steuerungsprobleme, Softwareprobleme usw. werden dadurch weitestgehend eliminiert. ●
