Mangelnde Schmitzringpflege kann zu Kapitalschäden führen

EIN GUTACHTER BERICHTET AUS DER PRAXIS (161) ■ An einer Bogendruckmaschine kommt es immer mehr zu drucktechnischen Problemen beim Drucken von Vollflächen. Die von der Druckerei selbst durchgeführten Untersuchungen ergaben, dass offensichtlich Querstreifen auftreten, die sich von der Antriebseite zur Bedienseite ziehen. Man versuchte sich selbst zu helfen mit neuen Drucktüchern, kalibrierten Unterlagen, Optimierungen der Vorstufe, leider ohne erkennbaren Erfolg. Jetzt wurde unser Sachverständiger mit der Ursachensuche beauftragt.

DD-SERIE

PROBLEMFÄLLE AUS GRAFISCHEN BETRIEBEN

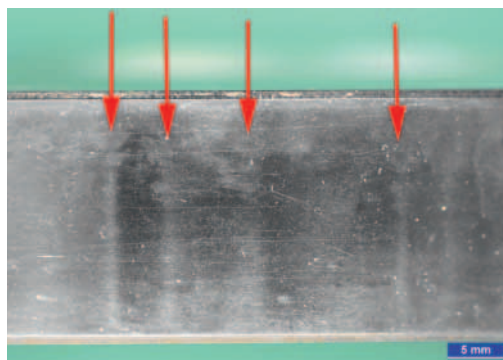
Im Bereich der schon mit dem „unbewaffneten“ Auge deutlich erkennbaren „Rattermarken“ (siehe Abbildung) wurde an der Konturmessmaschine eine Welligkeit in der Größenordnung bis zu einer maximalen Amplitude von 20 µm (= 0,02 mm) gemessen. Diese Wellenkontur beginnt circa 5 mm nach Druckanfang, circa 35 mm vor Druckende endet diese Wellenkontur. Somit korrelieren die gemessenen Welligkeiten mit den Streifen der Kissprints.

Die weiteren, sehr aufwändigen, Untersuchungen, unter anderem mit Hilfe der Rasterelektronenmikroskopie, im Bereich der „Rattermarken“ ergaben, dass Materialausbrüche zusammen mit herausgerissenem Schmitzringmaterial nachweisbar waren. Das von einer Schmitzringlauffläche herausgerissene Material lagert sich als „Aufschmierung“ auf den Laufflächen des Schmitzringpaares ab. Eine Wellenform ist definitiv vorhanden. Hohe Flächenpressung und vor allen Dingen mangelnde Schmierung mit der Folge großer Reibung im Wälzkontakt beschleunigen diesen Effekt. Sind die Schmitzringe einmal mit der festgestellten Welligkeit vorgeschädigt, dann tritt ein deut-

„Rattermarken“ (rote Pfeile) bei Druckanfang und Druckende an der Schmitzringlauffläche.

lich hörbares „Hämmern“ (Abheben, Stoß mit starker Kraftüberhöhung) beim Betrieb der Bogendruckmaschine auf. Ein schneller Verschleißfortschritt ist die Folge.

ZUSAMMENFASSUNG. In Zeiten immer stärkerer Maschinenauslastungen, kürzerer Wartungsintervalle, immer aggressiverer Waschmittel darf die Schmitzringpflege nicht zu kurz kommen. Vor allen Dingen sind die Laufflächen nach Vorgabe des Maschinenherstellers zu pflegen und regelmäßig zu schmieren. Hierfür gibt es am Markt Schmieröle, welche gleichermaßen korrosionshemmend und optimal schmierend für die Laufflächen sind.
