BTE-NACHRICHTEN

Mitteilungsblatt des Bundes Technischer Experten e.V Ausgabe 37, 22. Jahrgang 2023

Ist feuchter Betonboden die Ursache für Schiefstand der Druckmaschine?

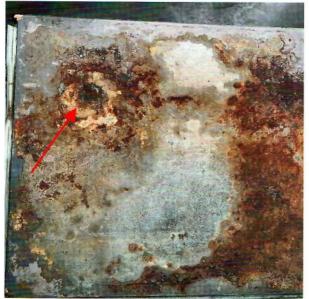
Auffällig war, dass extreme Verschmutzungen mit an der Betonbodenplatte anhaftenden Korrosionsprodukten unterhalb der Druckwerke vorhanden waren (Bild 2). Auch die einzelnen Bodenbleche wiesen hin zum Betonboden extrem ausgeprägte Korrosionsprodukte (Bild 3) auf, wohin gegen die Blechseiten zur Maschine hin ohne Korrosionsspuren sind. Man erkennt an der Blechunterseite eindeutig den Abdruck des Stellfusses eines Druckwerks (insgesamt acht Stellfüsse pro Druckwerk). Es liegen hier sehr unterschiedlich ausgeprägte Korrosionserscheinungen vor.

Bild 3: Stark korrodiertes Bodenblech hin zur Fundamentbodenplatte (roter Pfeil: Position des Stellfußes auf der Rückseite des Bleches)
