Schaden an Rückkühler

EIN GUTACHTER BERICHTET AUS DER PRAXIS (125) ■ Ein Maschinenhersteller sollte eine Druckmaschine zu einem anderen Standort umziehen und dort wieder in Betrieb nehmen. Dabei war vereinbart worden, dass Abbau, Transport und Wiederaufbau der Maschine mit Inbetriebnahme zum Fixpreis durchgeführt werden. Beim Abbau der Maschine bat man den Maschinenhersteller „auf Zuruf“, auch noch einen Rückkühler mit umzuziehen, was nicht vereinbart war.

DD-SERIE

PROBLEMFÄLLE AUS GRAFISCHEN BETRIEBEN

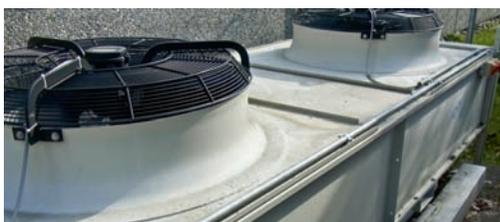
Abbildung 1: Rückkühler.

ERKENNBARE BESCHÄDIGUNGEN. Was keiner erhoffte, trat ein. Nach dem Abladen des Rückkühlers am neuen Standort der Maschine konnte man schon äußerlich verbogene Bleche und Rohrleitungen mit abgeplatzter Lackierung feststellen. Bei der genaueren Betrachtung zeigten sich auch verbogene Lamellen des Rückkühlerbodens (siehe Abbildung 2). Der Kunde reklamierte die für ihn offensichtlichen Transportbeschädigungen an den Generalunternehmer, also den Maschinenhersteller mit dem Hinweis, dass diese Beschädigungen vor dem Umzug des Rückkühlers nicht vorhanden waren.

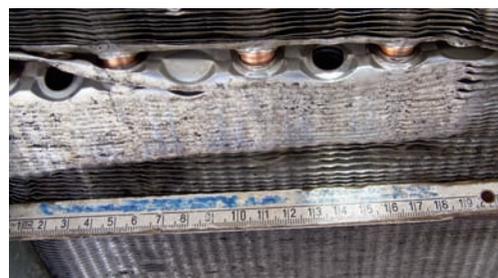
Abbildung 2: Beschädigter Lamellenunterboden.

Zunächst wurden von unserem Sachverständigen die beiden Beschädigungen am Lamellenboden des Rückkühlers detailliert begutachtet. Dabei zeigte sich, dass beide Beschädigungen eine ungefähre Breite von 19 cm aufweisen (Abbildung 2). Außerdem liegen die beiden ähnlichen Beschädigungen direkt am Längsrahmen des Rückkühlers, ungefähr 135 cm entfernt vom Querrahmen.

Man erkennt ganz deutlich in Abbildung 2, wie die Lamellen in Längsrichtung gequetscht wurden. Auch die deutliche Ausdehnung des Schadensbildes in Querrichtung ist sichtbar. Da

die Lamellen aus Aluminium bestehen, lassen sich diese mechanisch relativ leicht verbiegen. In den Lamellen verlaufende Kupferrohre sind freigelegt und verbogen. Die Oberflächen dieser Kupferrohre sind noch blank und an den Schadensstellen nicht korrosiv angegriffen, also nicht mattiert.

Zusammenfassend wurde festgestellt, dass der beschädigte Rückkühler beim Verladen mit einem großen Gabelstapler des Spediteurs mit einer Gabelbreite von 19 cm und einer Gabellänge von mehr als 135 cm am Lamellenboden stark beschädigt wurde. Die Behauptung des Spediteurs, dass beim Abladen durch den Kunden der Lamellenboden mit einem kleinen Stapler des Kunden (Gabelbreite 10 cm, Gabellänge 80 cm) beschädigt wurde, ist nicht haltbar, da weder das vorhandene Schadensbild noch das simulierte Abladen mit dem Gabelstapler des Kunden darauf schließen lässt. Auch die noch nicht vom Luftsauerstoff angegriffenen Kupferoberflächen der beschädigten Rohre weisen eindeutig auf einen ganz neuen Schaden hin.

Der komplette Reparaturumfang wurde im Sachverständigengutachten detailliert spezifiziert und beläuft sich auf insgesamt 7790 Euro.
