Wenn Baustellen-Spritzwasser Offset-Repro-Vorlagen zerstört

EIN GUTACHTER BERICHTET AUS DER PRAXIS. Im vorliegenden Fall Nr. 3 in unserer neuen DD-Serie geht es um ein Versicherungsgutachten, das angefertigt wurde, um zu ermitteln, welche Ursache die Beschädigung von Druck- und Reprovorlagen in einer Druckerei hatte und wie hoch der Schaden ist.

Schadensfälle aus grafischen Betrieben

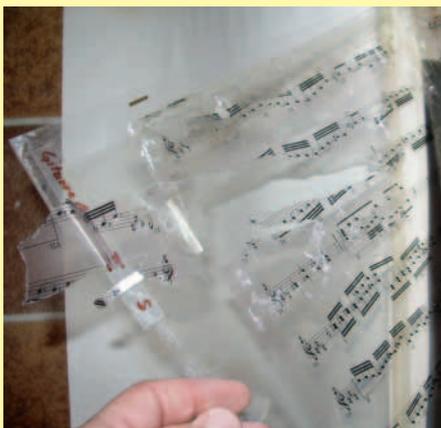
Abbildung 1: Film mit Musiknoten für die Belichtung von Offsetdruckplatten.

machen zu können, vereinbarte der Gutachter einen Ortstermin mit dem Geschädigten. Zusammen mit dem Geschädigten wurde der Archivkeller begutachtet und dokumentiert. Abbildung 1 zeigt vom eindringenden Spritzwasser zerstörte Filme von Musiknoten. Die Rückstände vom eingedrungenen Spritzwasser sind im Archivkeller der Druckerei noch deutlich sichtbar. Neben extremen Wasserflecken ist Schmutz und Staub überall zu sehen. In Abbildung 2 ist dies deutlich zu erkennen.

SCHADENSGRUND UND -HÖHE. Der Gutachter konnte sich vom eingedrungenen Spritzwasser in den Archivkeller der Druckerei schnell einen Eindruck verschaffen. Die Wasserspuren waren deutlich sichtbar, vor allen Dingen an den Kellermauern, an den Archivregalen für die Filme und an den Holzpaletten. Durch das eingedrungene Wasser verspröden die Filme und reißen (siehe Abbildung 1). Hinzu kommt noch die Oberflächenbeschädigung der Filme durch zusätzlich mit dem Wasser eingebrachten Schmutz und Schlamm.

Die beschädigten Filme können nicht wieder repariert werden, sie sind aus alten Druckvorlagen (Musiknoten) neu herzustellen. Digitale Druckvorlagen, wie CtP-Datensätze sind hier nicht vorhanden, da es sich um wertvolle, teilweise historische Musiknoten handelt. Sie werden bei Bedarf ausschließlich über Filme, nach Belichtung der Offsetdruckplatten, gedruckt.

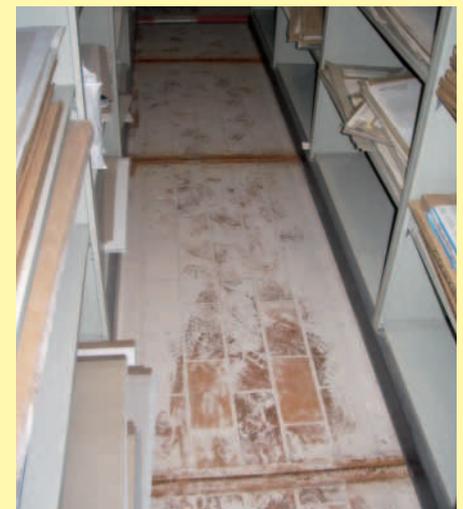
Abbildung 2: Schmutz vom eingedrungenen Spritzwasser (im Regal sind Filme gelagert).
