# Wenn Feuchtwasserzusatz und Farbreiber sich nicht vertragen

EIN GUTACHTER BERICHTET AUS DER PRAXIS. Fall Nr. 7 unserer Gutachter-Serie (Folge Nr. 6 finden Sie in DD Nr. 14/3.5.2007, Seite 18): Wirkung und Schäden eines nicht den Grenzwerten der Maschinenhersteller entsprechenden Feuchtwasserzusatzes werden heute immer noch gewaltig unterschätzt. In dieser Folge berichtet der Sachverständige, wie Feuchtwasser die neuen Oberflächen von Farbreibern einer Akzidenz-Rollenoffsetdruckmaschine zerstört hat und welche Folgen das im vorliegenden Fall konkret gehabt hat.

## Problemfälle aus grafischen Betrieben

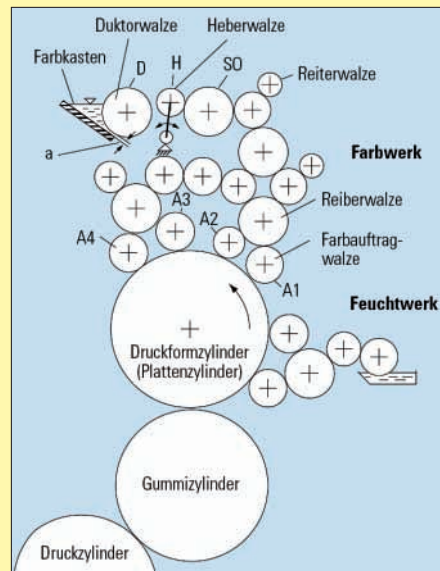
Im Rahmen einer Gesamtüberholung einer Akzidenz-Rollendruckmaschine wurden auch die Farbreiber (siehe Abbildung) komplett getauscht. Man setzte hier aufgrund der Empfehlung des Druckmaschinenherstellers neue mit einer Nickelbasissschicht versehene Farbreiber ein. Diese mit Hilfe eines Plasmaspritzverfahrens hergestellte Nickelbasissschicht ist patentiert und ist ein Derivat aus dem Flugtriebwerksbau. Diese neuen Beschichtungen sind sehr farbfreundlich, haben eine hohe thermische Leitfähigkeit und sind außerdem äußerst verschleißbeständig. All diese Eigenschaften der neuen Oberflächen der Farbreiber sind für den Einsatz in Farbwerken ideal geeignet. Schon wenige Monate nach dem Einbau der neuen Farbreiberwalzen war es nicht mehr möglich, problemlos zu drucken. Dies zeigte sich in Problemen mit der Farb-Wasser-Balance und hohen Farbdichteschwankungen über die Papierbahnbreite. Auch die bei den Druckern so gefürchtete »Butzenbildung« bei Volltonflächen trat auf.

Schematische Darstellung eines Farb- und Feuchtwerks einer Offset-Druckmaschine.

(A1 beziehungsweise A2: siehe Abbildung) gelangt dann ein Teil des Feuchtwassers auf die Oberflächen des Farbreibers. Vom druckverfahrenstechnischen Standpunkt ist dies auch so gewollt und zulässig.

Die druckverfahrenstechnischen Probleme kamen also, wie schon anfangs vermutet, von den Beschädigungen der Farbreiberoberflächen. Die Nickelbasislegierung dieser plasmagespritzten Oberflächen wurden durch Teile des Feuchtwassers aufgelöst und es erfolgte dann ein weiterer korrosiver Angriff der Oberflächen. Ergebnis ist die erhöhte Rauigkeit der Farbreiberoberflächen verbunden mit den druckverfahrenstechnischen Problemen, wie »keine Farb-Wasser-Balance«, »Farbdichteschwankungen« und »Butzenbildung bei Volltonflächen«.
