# Wie stark schadet Rost den Seitenwänden einer Rotation?

EIN GUTACHTER BERICHTET AUS DER PRAXIS (17). Eine ein Jahr alte Zeitungsdruckmaschine zeigt an den innen liegenden Oberflächen der Seitenwände sichtbaren Rost. Im Auftrag vom Maschinenhersteller und Kunden sollten in einem außergerichtlichen Gutachten Schadensursache, mögliche Folgeschäden, Schadenshöhe und -beseitigung dokumentiert werden.

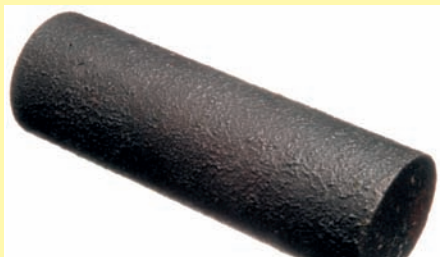
**Abbildung 1a: Eisengussprobe von der Außenseite der Seitenwand.**

nungsbild der Oberflächen dokumentiert. Nach drei Monaten konnte der Simulationsversuch beendet werden – mit dem Ergebnis, dass die Proben, die auf den außen liegenden lackierten Oberflächen der Seitenwände positioniert waren, keine Korrosionsspuren aufwiesen.

**WOHER KOMMT DER ROST?** In Abbildung 1a ist exemplarisch eine Probe von der außen liegenden Oberfläche einer Seitenwand dargestellt, eine Probe der innen liegenden Seitenwand ist in Abbildung 1b wiedergegeben.

Vor dem Einsatz eines geeigneten Korrosionsschutzöls wurden nochmals zylindrische Eisengussproben vorher mit einem ausgewählten Korrosionsschutzöl besprüht und für drei Monate an einige Positionen der innen liegenden Seitenwandflächen positioniert. Das Ergebnis war beeindruckend. Nach der Testphase von drei Monaten zeigte sich das gleiche Bild der Probe wie vor dem Test (Abbildung 1a).

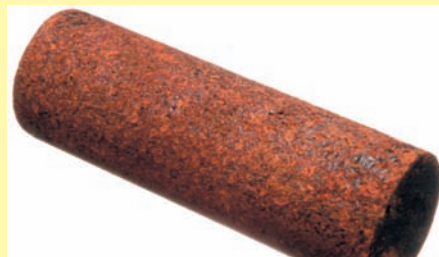
Im Gegensatz hierzu waren die an den innen liegenden Oberflächen der Seitenwände positionierten Eisengussproben an ihren Oberflächen ähnlich korrosiv angegriffen wie die Oberflächen der Seitenwände selbst.

**Abbildung 1b: Eisengussprobe von der Innenseite – mit Korrosionsbefall.**

Der Rostbefall der innen liegenden, unlackierten Oberfläche der Seitenwand kommt vom Feuchtwasser aus den Sprühfeuchtwerken der Druckmaschine.

Es ist jedoch festzuhalten, dass sowohl das verwendete Wasser, als auch der Feuchtwasserserzusatz die Grenzwerte in den Richtlinien der Druckmaschinenhersteller einhalten.

**DER SCHADEN.** Bei den an der Oberfläche korrodierten Innenflächen der Seitenwände handelt es sich nicht um Funktionsflächen. Funktionsflächen sind Oberflächen, die eine bestimmte Funktion zu übernehmen haben, wie beispielsweise Schmitzringe, Lagerflächen, Druckzylinderoberflächen et cetera. Durch die Korrosion dieser Seitenwandflächen ist die Funktion der Druckmaschine nicht beeinträchtigt. Ihr Werterhalt ist weiterhin gegeben.

Auf Vorschlag des Gutachters wurden nun die Innenflächen der Seitenwände vom Rost gereinigt und mit dem vorher getesteten wirksamen Korrosionsschutzöl besprüht. Das Besprühen der Innenflächen der Seitenwände sollte dann auf Rat des Gutachters turnusgemäß alle drei Monate erfolgen. Der Maschinenhersteller hat die Personalkosten für die Beseitigung des Rosts und die Korrosionsschutzölkosten für ein Jahr übernommen.
