# Falsche Alkoholmessung legt Druckmaschine lahm

**EIN GUTACHTER BERICHTET AUS DER PRAXIS (31).** Eine Bogendruckerei wollte den Alkoholgehalt im Feuchtwasser auf Werte unter 3 % reduzieren, um ökonomisch und ökologisch dem Stand der Drucktechnik zu folgen. Man änderte auf einen Feuchtwasserzusatz, der als geeignet empfohlen wurde. Der Neustart mit einem Alkoholwert von 3 % glückte erfolgreich. Doch schon nach wenigen Tagen stabiler Druckproduktion liefen während einer Nachtproduktion die wasserführenden Bereiche der Druckplatten nicht mehr frei. Mehrere erneute Druckversuche scheiterten gleichermaßen.

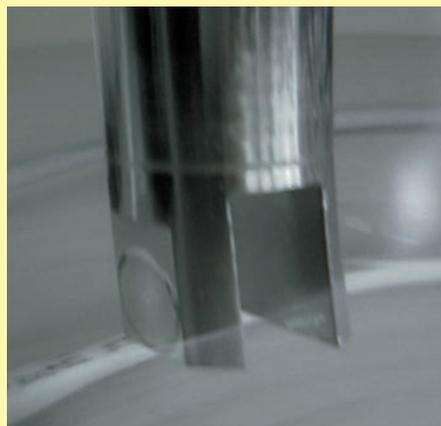
**Ultraschallmesskopf im Feuchtwasserumlauf zur Ermittlung des Alkoholgehalts.**

ierlich gemessen und die Konzentration alle dreißig Minuten am Computer aufgezeichnet. Als Messaufnehmer wurde ein Ultraschallmesskopf verwendet, der im Becken der Kühl- und Dosierstation für das Feuchtwasser installiert wurde (in der Abbildung ist dieser Messkopf dargestellt).

Nach einer Woche problemloser Druckproduktion mit 3 % Alkoholgehalt kam es wieder zum schon gewohnten Zusammenbruch mangels frei laufender Druckplatten und: die Konzentration des Alkohols ist parallel dazu auf unter 1 % gesunken. Dies konnte anhand der Aufzeichnungen des Alkoholgehalts über das Ultraschallmesssystem festgestellt werden.

**WAS IST PASSIERT?** Die fest installierte Alkoholmess- und -dosiereinrichtung der Kühl- und Dosierstation hat offensichtlich, bedingt durch Fehlmessungen des Alkohols, nach einiger Zeit immer weniger Alkohol dem Feuchtwasserumlauf zudosiert. Spezielle Alkoholeratzstoffe in den Feuchtwasserkonzentraten werden vom fest installierten Alkoholmessgerät als Alkohol erkannt, sodass dadurch nach einiger Zeit immer weniger Alkohol dem Feuchtwasserumlauf zudosiert wird. Ist der tatsächliche Alkoholgehalt dann unter ungefähr 1 % abgesunken, kann nicht mehr gedruckt werden.
