Oszillierende Druckplatten zerstören Zylinderoberfläche

EIN GUTACHTER BERICHTET AUS DER PRAXIS (39). Die Zylinderoberfläche des Plattenzylinders einer Zeitungsdruckmaschine zeigte optische Veränderungen, welche sich mit den üblichen Reinigungsmitteln nicht entfernen ließen. Bei genauerer Betrachtung durch das technische Personal der Druckerei wurden winzige, zusammenhängende Oberflächenveränderungen an der galvanischen Beschichtung des Plattenzylinders festgestellt. Zunächst war nicht klar, ob es sich um Vertiefungen oder um Erhöhungen handelt. Unser Sachverständiger wurde mit der Analyse und einem Gutachten beauftragt.

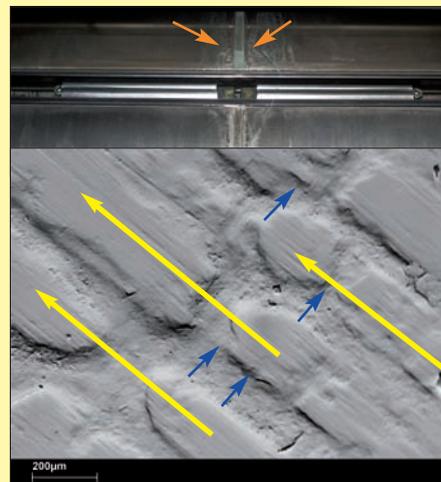
SCHADENS-BILD. Mit dem bloßen Auge und auch den üblichen technischen Hilfsmitteln ist es nicht einfach und zweifelsfrei festzustellen, ob im Bereich des Schadensbildes Vertiefungen oder Erhöhungen der Zylinderoberflächenbeschichtung vorliegen. Im oberen Teil des Bildes ist das optische Erscheinungsbild wiedergegeben, im unteren Teil ist die geschädigte Zylinderoberfläche unter dem Rasterelektronenmikroskop (REM) zu sehen.

Schadensbild diagnostiziert werden kann. Deutlich zu erkennen im REM-Bild (unterer Bildteil) sind die Umfangsriefen in Umfangsrichtung des Plattenzylinders, welche durch gewöhnlichen Verschleiß der galvanischen Nickelschicht des Plattenzylinders hervorgerufen wird.

Plattenzylinder mit Oberflächenbeschädigungen im Original (obere Bildhälfte: orangerote Pfeile) und unter dem Rasterelektronenmikroskop (untere Bildhälfte).

Diese Umfangsriefen (unterer Bildteil: gelbe Pfeile in Umfangsrichtung) entstehen schon durch das Aufspannen der Druckplatten und sind unbedenklich. Man kann im Rasterelektronenmikroskop-Bild weiter gut erkennen, dass die Umfangsriefen in den Bereichen der Schädigungen unterbrochen sind, was ein eindeutiges Indiz für vorhandene Vertiefungen der Furchenstruktur ist.

Senkrecht zu den Umfangsriefen, also axial zur Zylinderoberfläche, finden sich dünenartig ausgeprägte Vertiefungen (unterer Bildteil: blaue Pfeile), welche eine durchschnittliche Breite von 100 µm aufweisen. In den Furchen sind axial ausgeprägt verlaufende Strukturen zu erkennen. Die Breite der Furchen von ungefähr 100 µm zusammen mit den Axialstrukturen ist eindeutiges Indiz für Fretting. Als »Fretting« bezeichnet die Materialkunde »Schwingungsreibverschleiß«. Dabei verschleißt die Nickelschicht des Plattenzylinders aufgrund von oszillierenden Axialbewegungen der Druckplatten.

Die Druckplatten oszillieren minimal in axialer Zylinderrichtung beim Einrichten und Anfahren der Maschine und erzeugen auf der Oberfläche der Plattenzylinder diesen als Fretting bezeichneten Schwingungsreibverschleiß.

Da die Produktion der Druckplatten für die gesamte Zeitungsdruckmaschine über ein und dieselbe Plattenherstellung erfolgt, jedoch nur einige wenige Plattenzylinder betroffen sind, ist die Ursachenfindung in Richtung auf das Spannsystem der Druckplatten dieser geschädigten Plattenzylinder zu konzentrieren.
