Wie sich Folgeschäden nach einem Druckmaschinenbrand vermeiden lassen

EIN GUTACHTER BERICHTET AUS DER PRAXIS (112) ■ Ein Brand an einer Druckmaschine wurde durch die Feuerwehr schnell gelöscht. Äußerlich sichtbar waren verkohlte Leitungen, Kabel und sehr viel Ruß im Bereich der Maschine. Im Auftrag der Brandversicherung sollte unser Sachverständiger den entstandenen Schaden bestimmen und sicherstellen, dass brandbedingte Folgeschäden ausgeschlossen werden können.

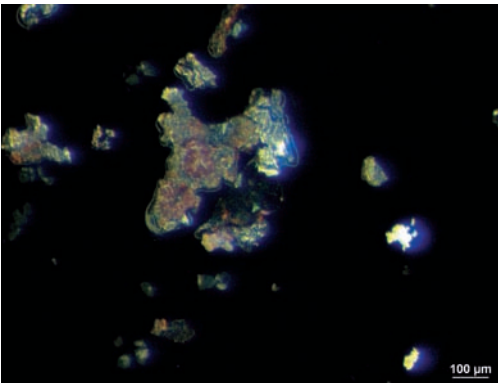
Abbildung: Korrosionsprodukte unter dem Rasterelektronenmikroskop.

KORROSIONSPRODUKTE. Mit Hilfe der Rasterelektronenmikroskopie mit energiedispersiver Summenanalyse wurden die entnommenen Korrosionsprodukte analysiert, mit dem Ziel, Chloridionen als Verursacher für die vorgefundene beginnende Korrosion nachzuweisen.

In der Abbildung sind Teilchen aus Eisenoxid (Korrosionsprodukte) erkennbar, welche bei der gleichzeitig durchgeführten energiedispersiven Summenanalyse eindeutig Chlor (Cl) als Bestandteil enthalten. Im Diagramm ist der Peak des Chlors (roter Pfeil) ein Nachweis für die Entstehung der Korrosionsprodukte aufgrund der Belastung durch zu viele Chloridionen.

SANIERUNG. Die beiden betroffenen Druckwerke müssen vollständig im Herstellerwerk zerlegt werden, da hier die korrosiv fördernden Chlori-

dionen im Ruß und damit in der Luft vorhanden waren und sich überall an den beiden Druckwerken in hohem Maße niedergeschlagen haben. Auch die von außen nicht sichtbaren Bauteile, wie Zylinderlager, Walzenlager, Reiberlager können betroffen sein, da die Luft mit dem Ruß auch in die Lager gelangen kann.

Alle Lager wurden ausgetauscht, die vorhandenen Bauteile konnten in ausgebautem Zustand gereinigt, neutralisiert und konserviert werden. Daraufhin wurden die beiden Druckwerke wieder zusammengebaut und beim Kunden in Betrieb genommen.

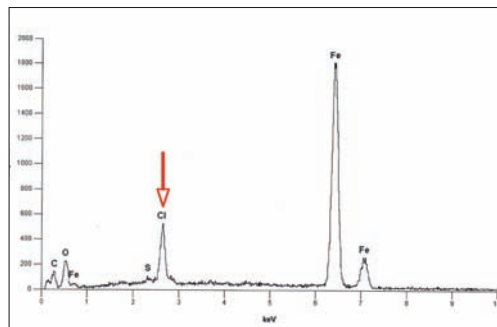
Diagramm: Energiedispersive Summenanalyse der Korrosionsprodukte mit starkem Chlor-Peak.
