Was passieren kann, wenn Zylinderschäden nicht versichert sind

EIN GUTACHTER BERICHTET AUS DER PRAXIS (117) ■ In der Schadensmeldung einer Druckerei an die Maschinenbruchversicherung stand, dass an mehreren Plattenzylindern der Bogendruckmaschine Korrosionsschäden entdeckt wurden. Ein von der Versicherung beauftragter erster Sachverständiger stellte fest, dass die in der Druckerei verwendeten Verbrauchsmaterialien für die sichtbaren Korrosionsschäden verantwortlich seien.

PROBLEMFÄLLE AUS GRAFISCHEN BETRIEBEN

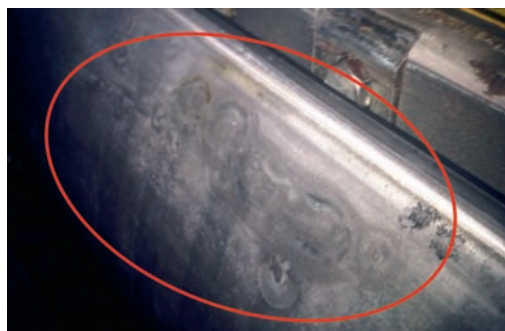
BEGUTACHTUNGEN VOR ORT. Bei den durchgeführten Begutachtungen vor Ort konnten von unserem Sachverständigen zahlreiche Korrosionsspuren an den Kanalkanten der Zylinder festgestellt werden (Abbildung 1). Mit Hilfe eines Digitalmikroskops wurden Vergrößerungen aufgezeichnet (Abbildung 2). Deutlich erkennbar ist der runde Verlauf der Pustel ähnlichen Erhebung.

Abbildung 1: Pusteln an der Zylinderoberfläche.

körper verursacht wurden. Der Zylindergrundkörper besteht aus einem nicht rostfreien, niedrig legierten Stahl. Der metallische Schichtaufbau der thermischen Spritzschicht ist nicht hinreichend dicht, sodass Betriebschemikalien kontinuierlich durch diesen Schichtaufbau gepresst werden, um dann allmählich den Zylindergrundkörper korrosiv zu beaufschlagen. Die dort entstandenen Korrosionsprodukte heben die metallische Deckschicht an und dringen durch die offene Porosität der Deckschicht wieder an die Oberfläche der Zylinderbeschichtung.

Erhebliche Schäden an den Zylindern sind vorhanden, da diese Zylinder ausgetauscht werden müssen. Tampongalvanische Reparaturen sind nachhaltig nicht möglich. Es wird immer wieder zu den Pusteln im Schichtaufbau kommen, da die thermische Spritzschicht beim Maschinenhersteller nicht korrekt nach Stand der Technik aufgebracht wurde. Fertigungs- bzw. Konstruktionsfehler beim Maschinenhersteller sind die Ursache für die vorhandenen Korrosionsschäden.

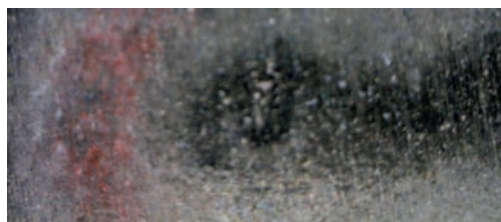
Abbildung 2: Pustel ähnliches Aussehen (50-fach vergrößert) mit eingelagerten Korrosionsprodukten.

Im Kernbereich dieser Pustel sind rötliche Produkte erkennbar. Es handelt sich um Korrosionsprodukte, wie auch die weiteren labortechnischen Auswertungen zeigen.

Die Untersuchungen von zahlreichen Querschliffen der entnommenen Proben erbrachten das Ergebnis, dass die Pusteln und die eingelagerten Korrosionsprodukte vom Zylindergrund-
