Schaden an Rückkühler

EIN GUTACHTER BERICHTET AUS DER PRAXIS (125) ■ Ein Maschinenhersteller sollte eine Druckmaschine zu einem anderen Standort umziehen und dort wieder in Betrieb nehmen. Dabei war vereinbart worden, dass Abbau, Transport und Wiederaufbau der Maschine mit Inbetriebnahme zum Fixpreis durchgeführt werden. Beim Abbau der Maschine bat man den Maschinenhersteller „auf Zuruf“, auch noch einen Rückkühler mit umzuziehen, was nicht vereinbart war.

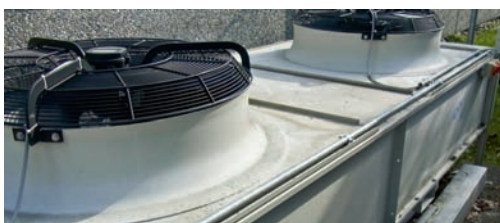
Abbildung 1: Rückkühler.

ERKENNBARE BESCHÄDIGUNGEN. Was keiner erhoffte, trat ein. Nach dem Abladen des Rückkühlers am neuen Standort der Maschine konnte man schon äußerlich verbogene Bleche und Rohrleitungen mit abgeplatzter Lackierung feststellen. Bei der genaueren Betrachtung zeigten sich auch verbogene Lamellen des Rückkühlerbodens (siehe Abbildung 2). Der Kunde reklamierte die für ihn offensichtlichen Transportbeschädigungen an den Generalunternehmer, also den Maschinenhersteller mit dem Hinweis, dass diese Beschädigungen vor dem Umzug des Rückkühlers nicht vorhanden waren.

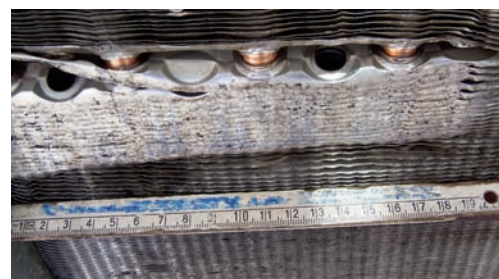
Zunächst wurden von unserem Sachverständigen die beiden Beschädigungen am Lamellenboden des Rückkühlers detailliert begutachtet. Dabei zeigte sich, dass beide Beschädigungen eine ungefähre Breite von 19 cm aufweisen (Abbildung 2). Außerdem liegen die beiden ähnlichen Beschädigungen direkt am Längsrahmen des Rückkühlers, ungefähr 135 cm entfernt vom Querrahmen.

Man erkennt ganz deutlich in Abbildung 2, wie die Lamellen in Längsrichtung gequetscht wurden. Auch die deutliche Ausdehnung des Schadensbildes in Querrichtung ist sichtbar. Da

Abbildung 2: Beschädigter Lamellenunterboden.

die Lamellen aus Aluminium bestehen, lassen sich diese mechanisch relativ leicht verbiegen. In den Lamellen verlaufende Kupferrohre sind freigelegt und verbogen. Die Oberflächen dieser Kupferrohre sind noch blank und an den Schadensstellen nicht korrosiv angegriffen, also nicht mattiert.

Zusammenfassend wurde festgestellt, dass der beschädigte Rückkühler beim Verladen mit einem großen Gabelstapler des Spediteurs mit einer Gabelbreite von 19 cm und einer Gabellänge von mehr als 135 cm am Lamellenboden stark beschädigt wurde. Die Behauptung des Spediteurs, dass beim Abladen durch den Kunden der Lamellenboden mit einem kleinen Stapler des Kunden (Gabelbreite 10 cm, Gabellänge 80 cm) beschädigt wurde, ist nicht haltbar, da weder das vorhandene Schadensbild noch das simulierte Abladen mit dem Gabelstapler des Kunden darauf schließen lässt. Auch die noch nicht vom Luftsauerstoff angegriffenen Kupferoberflächen der beschädigten Rohre weisen eindeutig auf einen ganz neuen Schaden hin.

Der komplette Reparaturumfang wurde im Sachverständigengutachten detailliert spezifiziert und beläuft sich auf insgesamt 7790 Euro.

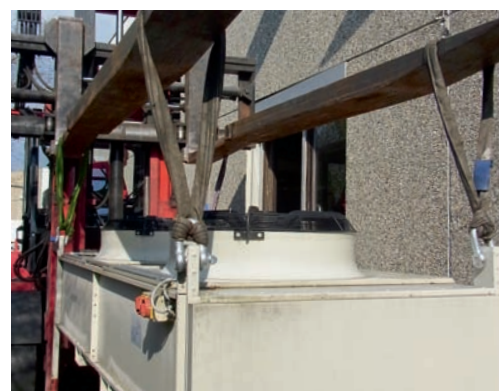
Abbildung 3: Rückkühler richtig verladen.

FAZIT. Offensichtlich hat man den Rückkühler mit dem großen Gabelstapler des Spediteurs schnell und unbedacht verladen. Hätte man sich hier nur einige Minuten mehr Zeit genommen, und den Rückkühler, wie in Abbildung 3 dargestellt, an den vorgesehenen Transportschäkel aufgenommen, dann wäre allen Beteiligten viel Ärger erspart geblieben. **(fi)**
