# Sanierung eines Feuerschadens an einer Flexodruckmaschine

**EIN GUTACHTER BERICHTET AUS DER PRAXIS (181)** ■ In einer Produktionshalle, in der zwei Flexodruckmaschinen im Einsatz waren, kam es zu einem Brand. Das Feuer breitete sich schnell über einen großen Teil der Halle aus. Nach der Brandbekämpfung durch die Feuerwehr zeigte sich, dass eine Druckmaschine vollständig zerstört wurde, die zweite Maschine sichtbar nur im oberen Bereich. Der Versicherer für die Betriebseinrichtungen beauftragte daraufhin unseren Sachverständigen mit den Begutachtungen vor Ort.

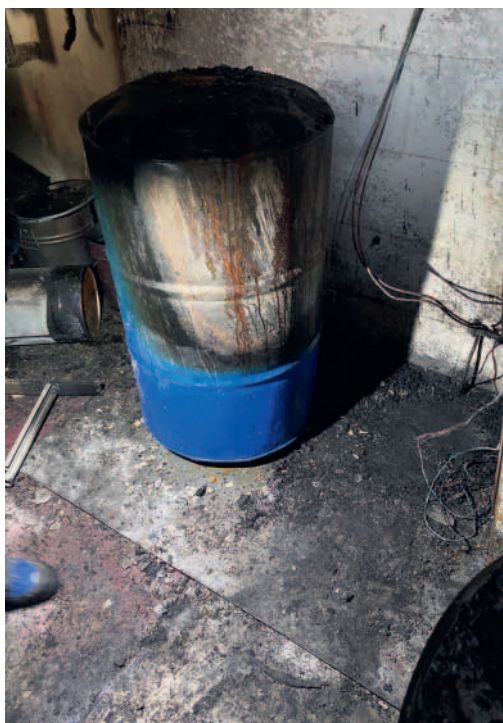
Dies gestaltete sich in vorliegendem Schadensfall recht einfach, da sowohl nach Aussage des Personals als auch anhand vorliegender Fakten der Brand beim Umfüllen von Ethylacetat aus einem Fass (siehe Abbildung 1) entstand. Es kam zunächst zu einer Verpuffung mit sofortiger Entzündung des Lösemittels. Extrem hoher Energieinhalt ist in Ethylacetat vorhanden, so dass sich die Flammen ganz schnell ausbreiteten. Die neben dem Fass stehende Flexodruckmaschine wurde unmittelbar durch die Flammen komplett zerstört, was in Abbildung 2 ersichtlich aus.

Abbildung 1: Ethylacetatbehälter neben einer Flexodruckmaschine.

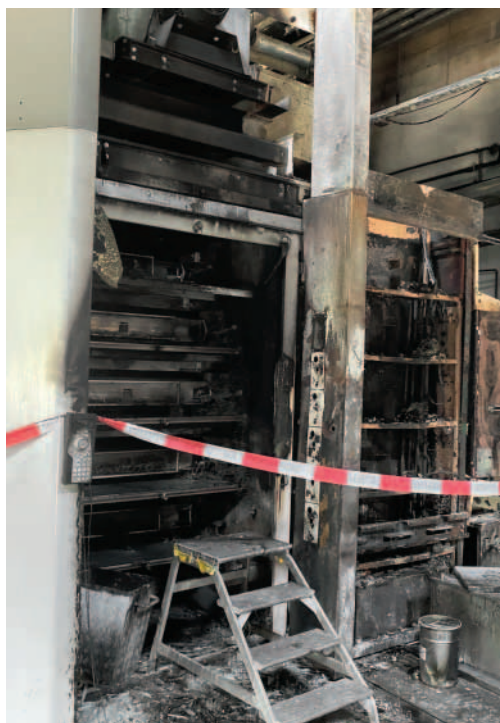
Die zweite Flexodruckmaschine ist im oberen Bereich thermisch völlig zerstört. Betroffen sind hier der Elektrocontainer, die Kabelkanäle, die Trocknergebläse, der Trocknertunnel samt Verrohrung und die Regelstrecken für die Heizung. Der untere Bereich der Maschine, wie Druckständer, Auf- und Abwickler und die Brücke mit Kühlzylinder können saniert werden, sofern sofort die Korrosion gestoppt wird.

Abbildung 2 zeigt die komplett zerstörte Flexodruckmaschine.

**SANIERUNG.** Die nicht vollständig zerstörte Flexodruckmaschine wurde nach den erforderlichen Erstmaßnahmen zerlegt, so dass die sanierbaren Komponenten schnellstmöglich behandelt werden können. Vorsorglich müssen auch an den sanierbaren Komponenten die Spindeln der Farb- und Druckwerke, Präzisionsschienen, Lager mit Dichtringen und Drehgeber ersetzt werden.

Die nicht zu sanierenden Baukomponenten des Maschinenoberbaus werden in Zusammenarbeit mit dem Maschinenhersteller ersetzt.

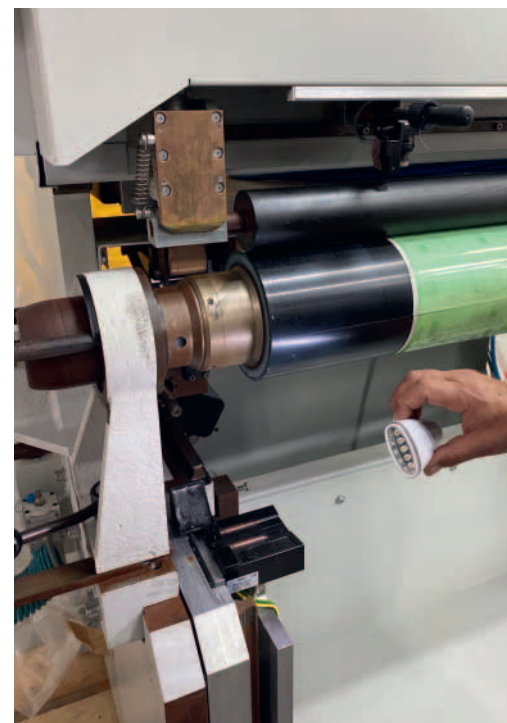
Diese Ruß- und Rauchgase beinhalten Chlorwasserstoff, welcher wiederum von abgebrannten PVC-Kunststoffen herrührt. Somit werden blanke Metalloberflächen sehr schnell korrosiv beaufschlagt. Wird hier an deren Sanierung nicht schnell genug gearbeitet, dann entstehen korrosive Folgeschäden, die oftmals zum Totalschaden führen. Aus diesem Grund muss ganz schnell nach dem Feuer eine Begutachtung zusammen mit einem erfahrenen Sanierungsunternehmen stattfinden.

wurden durch umfassende thermische Abschmelzungen und Verformungen von Kunststoffteilen beschädigt. Es zeigten sich bereits korrosive Beaufschlagungen von blanken Maschinenteilen. Ein Plate Mounter für das exakte Platzieren von Druckformen auf Druckzylindern zeigte bereits starke Korrosion (siehe Abbildung 3), verursacht durch Chlorwasserstoff.

Abbildung 3: Plate Mounter mit brandbedingt korrosiv angegriffenen Metalloberflächen.

Hierzu werden die bereits vorhandenen Korrosionsprodukte mit speziellen Reinigern entfernt, die Oberflächen anschließend neutralisiert (pH-neutral) und dann mit geeignetem Konservierungsöl versehen.

Dies muss alles sehr schnell ablaufen, um auf diese Weise einen starken Korrosionsfortschritt zu vermeiden.
