Greiferbrücken sind sicherheitsrelevante Bauteile

SERIE: GUTACHTER UND IHRE PRAXISFÄLLE

Folge 183: Sicherheitsrelevanz der Greiferbrücken von Bogendruckmaschinen

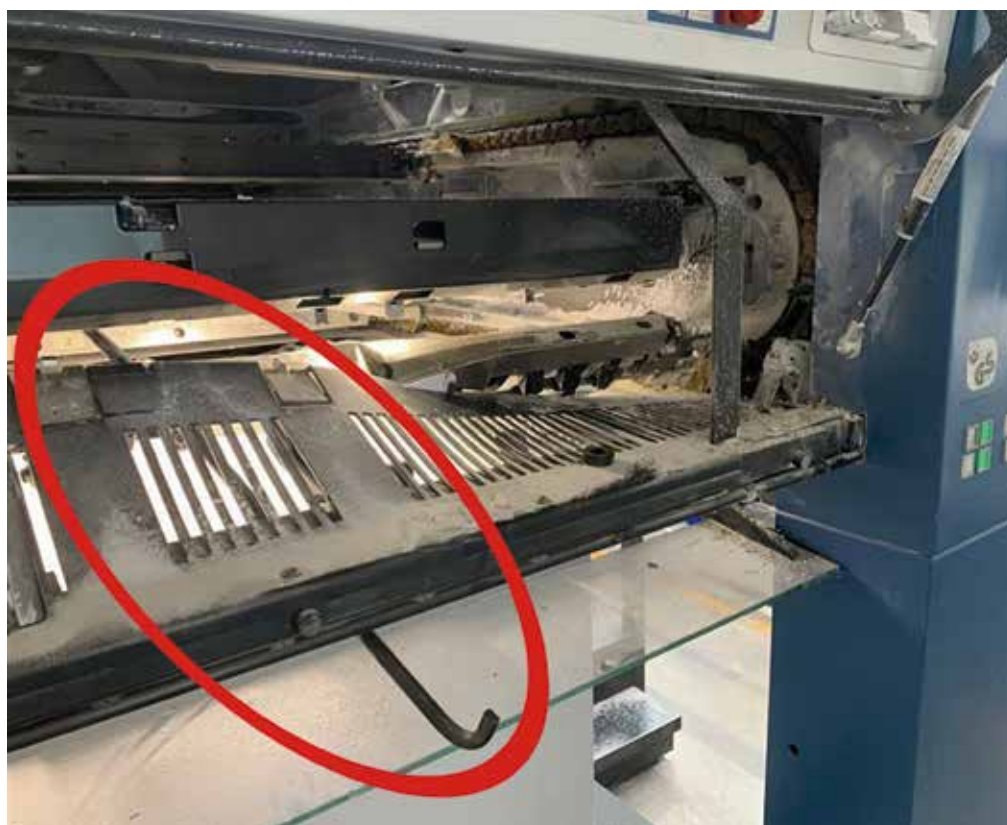
Abb. 1: Eisenstange verfängt sich in der Bogenauslage.

Beschwerung der Druckbogen einen langen Eisenstab (siehe Abbildung 1) auf diesen Stapel gelegt, damit die oberen Druckbogen liegen bleiben. Gleichzeitig war die Bogendruckmaschine im Waschbetrieb für das Gummischwammwaschen und lief dabei mit 6000 Bogen pro Stunde, was die übliche Geschwindigkeit bei diesem Waschvorgang ist. Nach Schilderung des Bedieners muss es jetzt ganz schnell gegangen sein.

Die Eisenstange wurde von einer Greiferbrücke erfasst, worauf die Stange weiter in die Bogenauslage eingezogen wurde und sich letztendlich stark verkeilte. Die Schadensbil-

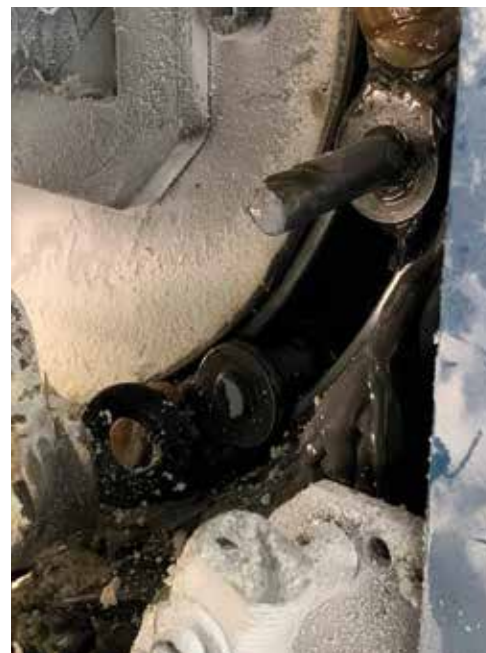
der zeigen, dass hier mächtige Kräfte herrschten. Es sind auch die Rollenketten abgerissen worden, was in Abbildung 3 deutlich zu sehen ist. Außerdem fanden sich am Boden abgescherte Schrauben und Stifte vom Zahnrad der Bogenauslage.

Abb. 3: Gerissene Rollenkette

Sicherheitsrelevante Bauteile, wie Greiferbrücken oder auch Rollenketten, können nicht einfach wiederverwendet werden, selbst dann nicht, wenn diese geometrisch in Ordnung sind. Solche Bauteile sind grundsätzlich zu erneuern, wenn ein solch mächtiger Maschinenbruch vorausging. Hierüber entscheidet letztendlich ein Sachverständiger. ●

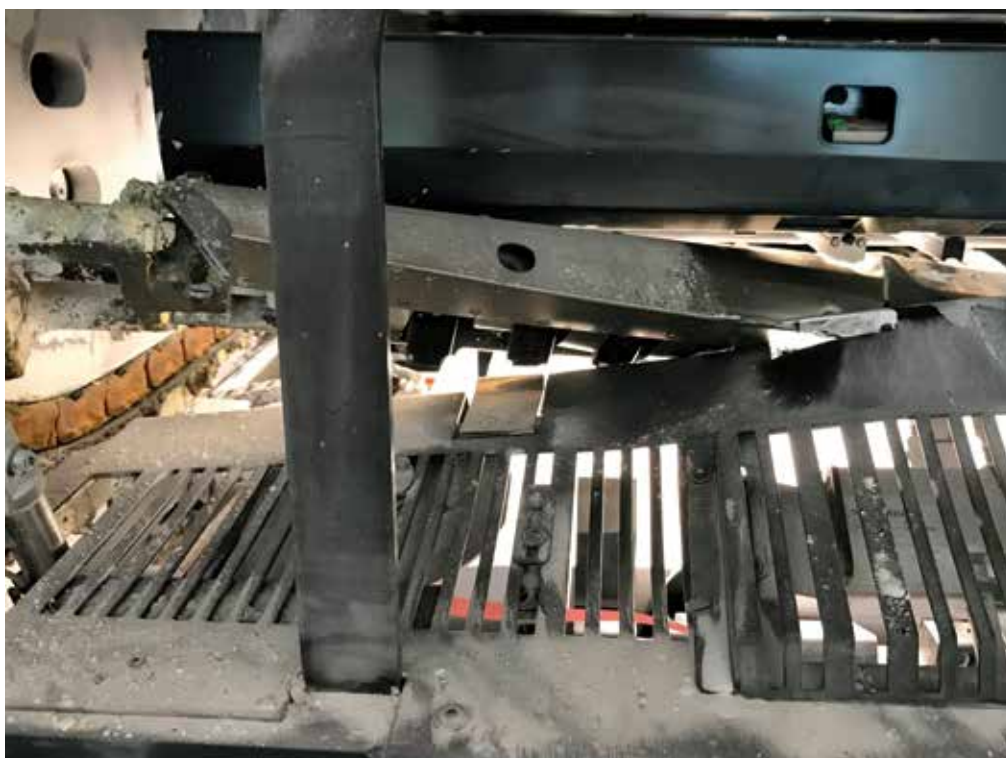
Bei den 16 Greiferbrücken handelt es sich um hochpräzise und komplexe Bauteile, welche aus Materialien mit nicht ausgeprägter Streckgrenze hergestellt sind.

Dies bedeutet, dass sich diese Materialien bei einem solchen Maschinenbruch schleichend und nicht elastisch verformen. Rein optisch mit dem unbewaffneten Auge können solche Verformungen nicht erkannt werden.

Abb. 2: Stark verbogener Greiferwagen in der Bogenauslage.
