Warum eine Druckmaschine nicht permanent plan steht

Immer wieder musste eine großformatige Bogendruckmaschine ausgerichtet werden, da sie nicht mehr hinreichend nivelliert war. Die Maschinenanlage ist für Schäden aus solchen Schiefstellungen versichert, deswegen wurde unser Sachverständiger vom Versicherer beauftragt, die Ursachen herauszufinden. **Von Dr.-Ing. Colin Sailer**

Folge 190: Nicht plan-stehende Bogenoffsetdruckmaschine

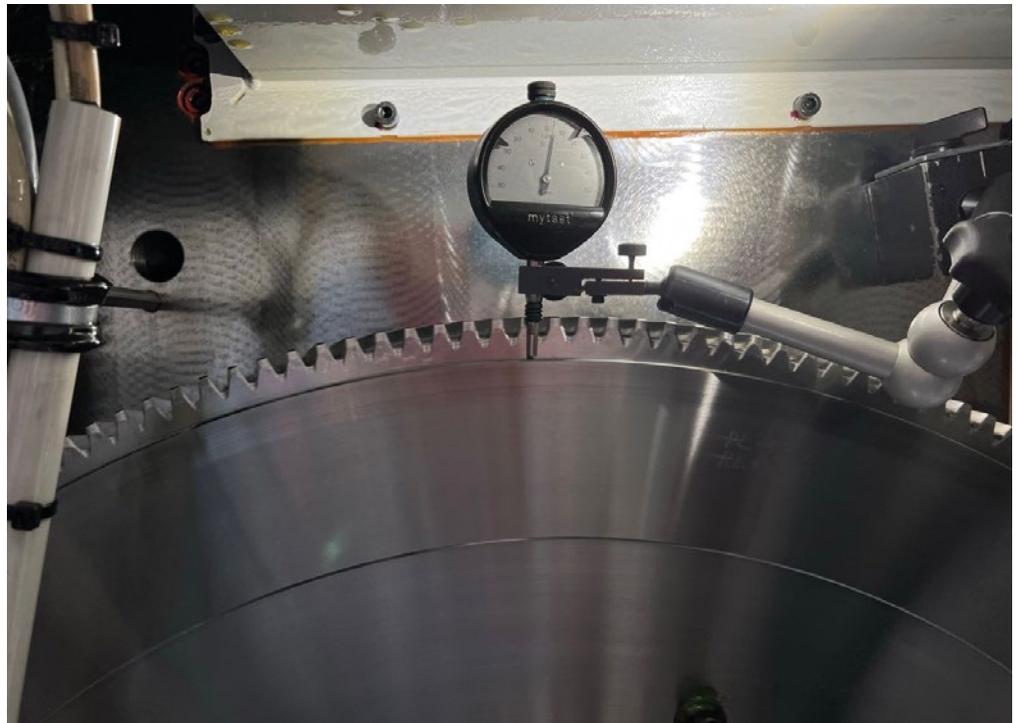
Abb. 1: Vermessung des Rundlaufs am Zahnrad des Gegendruckzylinders.

sung 0,001 mm (= 1 µm) mit Magnetstativ kam zum Einsatz (Abb. 1). Dabei bestätigte sich, dass die Rundläufe bis zu 0,023 betragen, die Planläufe bis zu 0,042 mm und so-

mit weit oberhalb der zulässigen Toleranzen von 0,01 mm (=10 µm) liegen. Diese zulässige Toleranz ist nicht maschinenabhängig, sondern nach Stand der praktizierten »

Technik ein Hersteller übergreifender Parameter. Diese Rund- und Planlauf toleranzen übertragen sich nämlich unmittelbar auf den Druckzylinder und somit auf das bedruckte Substrat, womit die Druckqualität negativ beeinflusst wird. Außerdem wird die Einsatzhärte tiefe der Zahnflanken beschädigt – mit einem daraus resultierenden großen wirtschaftlichen Schaden.

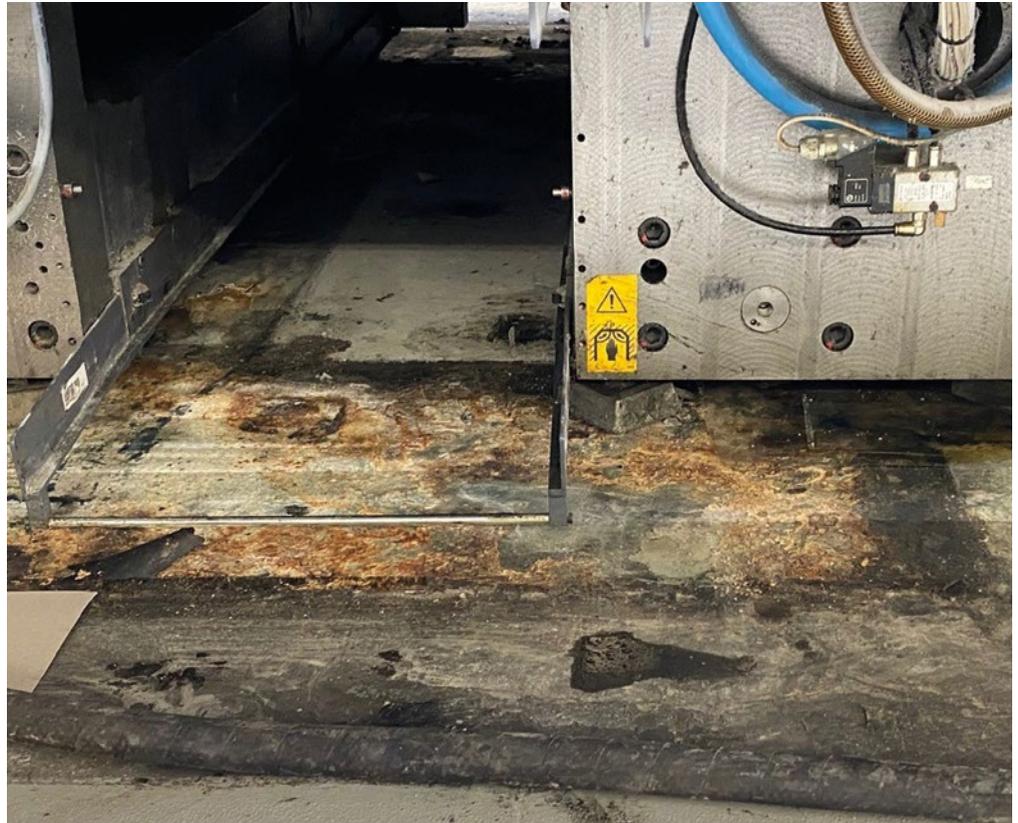
Auffällig war, dass extreme Verschmutzungen mit an der Betonbodenplatte anhaftenden Korrosionsprodukten unterhalb der Druckwerke vorhanden waren (Abb. 2). Auch die einzelnen Bodenbleche wiesen hin zum Betonboden extrem ausgeprägte Korrosionsprodukte (Abb. 3) auf, wohingegen die Blechseiten zur Maschine hin ohne Korrosionsspuren sind. Man erkennt an der Blechunterseite eindeutig den Abdruck des Stell-

Abb. 2: Extreme Verschmutzungen mit Korrosionsprodukten unterhalb der Druckwerke.

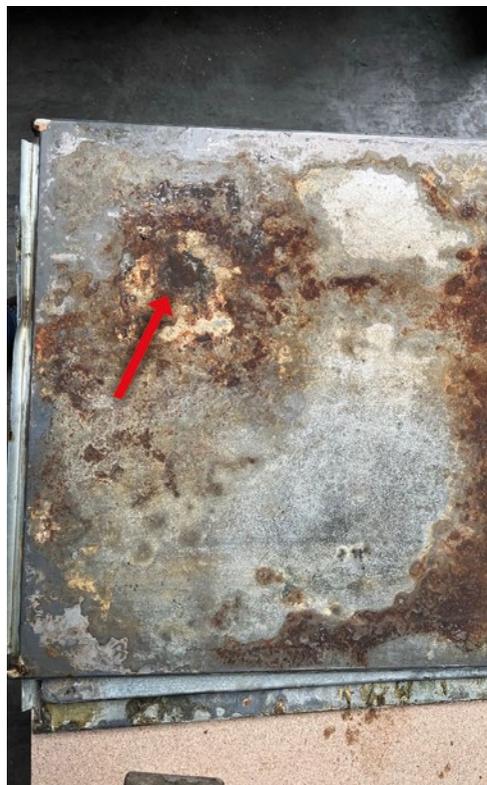
fußes eines Druckwerks (insgesamt acht Stellfüße pro Druckwerk). Es liegen hier sehr unterschiedlich ausgeprägte Korrosionserscheinungen vor.

Die einzelnen Stellfüße der Druckwerke konnten sich unterschiedlich im Laufe der Zeit in vertikaler Richtung bewegen aufgrund der

Korrosionsausbildung direkt unterhalb dieser Standfüße zwischen verzinktem Stahlblech und Fundamentbodenplatte. Eisenoxid und Zinkoxid haben sich hier über einen längeren Zeitraum gebildet. Diese Oxide nehmen im Volumen zu und sind sehr hart und spröde. Dies erklärt auch, dass sich ein Druckwerk vertikal verschoben hat, so dass das Zahnspiel reduziert wurde. Entstanden sind die Korrosionsprodukte sicherlich seit der Inbetriebnahme der Bogendruckmaschine vor sechs Jahren aufgrund immer wieder überlaufender Reinigungsflüssigkeiten und über-

Abb. 3: Stark korrodiertes Bodenblech hin zur Fundamentbodenplatte (roter Pfeil: Position des Stellfußes auf der Rückseite des Bleches).

laufenden Feuchtwassers, welche als flüssige Medien unterhalb der am Fundamentboden liegenden Bleche eindringen und dadurch die Korrosionsprodukte an den feuerverzinkten Stahlblechen bilden.

Zwischen den Blechen und der Fundamentbodenplatte bildet sich ein Mikroklima, da die Fluide nicht verdampfen können, wie dies oberhalb der Bleche zur Maschine hin möglich ist. Somit kommt es zwischen den Blechunterseiten und der Fundamentbodenplatte zu ausgeprägter Korrosion.

- Die Aufstellflächen der Standfüße werden mit einem entsprechenden Schutzanstrich versehen.
- Auslaufende Flüssigkeiten sind zukünftig unmittelbar nach dem Austritt auf der Fundamentplatte zu entfernen.

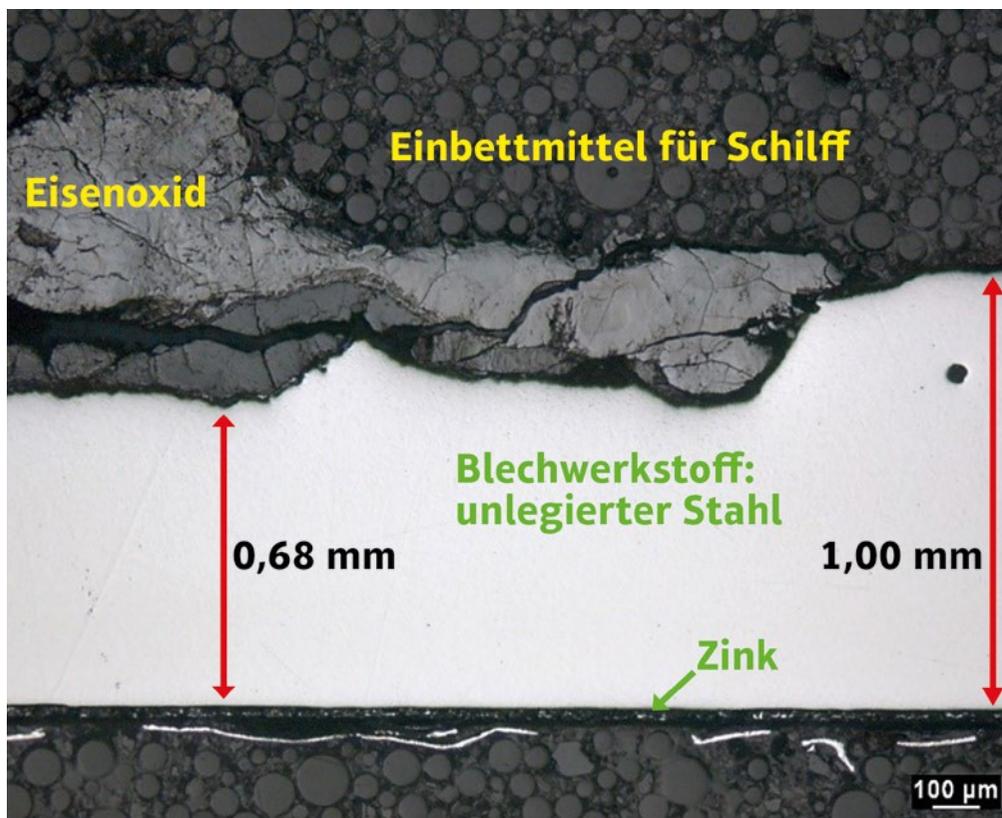
0,68 mm. Die untere Blechoberfläche in Abb. 4 hat zur Maschine hingezigt und ist nicht beschädigt.

Im Labor wurden daraufhin mehrere charakteristische Bodenbleche vom Bereich der Stellfüße näher untersucht. Neben ausgeprägtem Eisenoxid konnte auch ausgeprägtes Zinkoxid nachgewiesen werden. Das Zinkoxid kommt von der Feuerverzinkung des unlegierten Stahlblechs. Da diese Zinkschicht durch Oxidation großflächig beschädigt bzw. zerstört wurde, kam es zur Oxidation des unlegierten Blechstahls. Im Bereich des Stellfußes eines Druckwerks ist ein Querschnitt des Bodenblechs in Abb. 4 wiedergegeben. Man erkennt ganz deutlich das extrem zerrüttete Blech mit mächtigem Eisenoxid und reduzierter Blechdicke von ursprünglich 1,0 mm auf

Abb. 4: Querschliff durch verzinktes Bodenblech mit ausgeprägten Korrosionsprodukten.
