# Schäden an Schmitzringen? Tausch nicht immer nötig

## SERIE: GUTACHTER UND IHRE PRAXISFÄLLE

**Folge 195:** Dieser Schadenfall zeigt, dass nicht grundsätzlich bei gemessenen Rundlauf Fehlern an den Schmitzringen diese samt Zylinder zu tauschen sind.

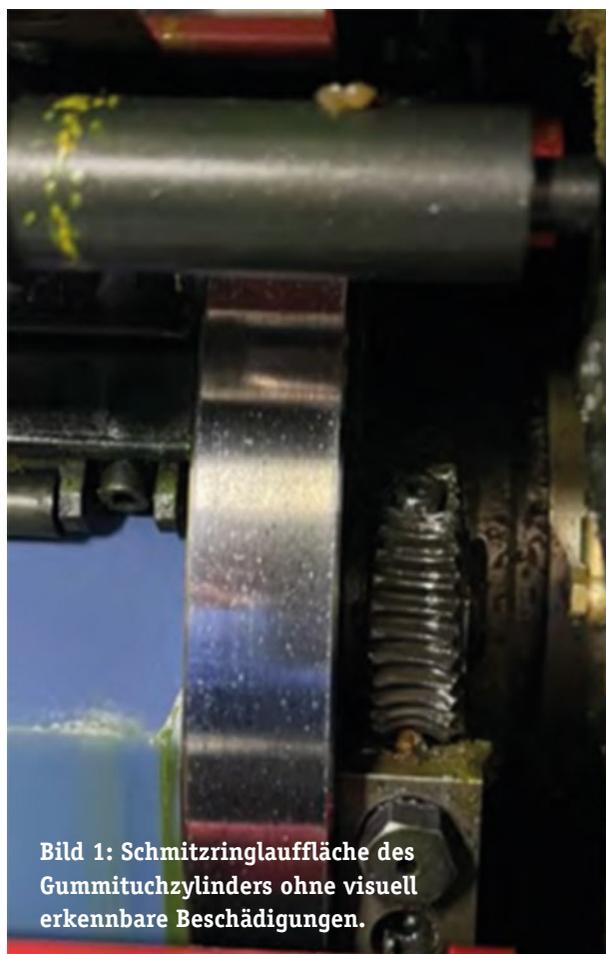
**B**eim durchgeführten Ortstermin wurden die Laufflächen der Schmitzringe voll umfänglich im Detail begutachtet. Man konnte an den vom Maschinenhersteller reklamierten Schmitzringen visuell keinerlei Beschädigungen erkennen (Abbildung 1). Auch die durch-

**Bild 1: Schmitzringlauffläche des Gummituchzylinders ohne visuell erkennbare Beschädigungen.**

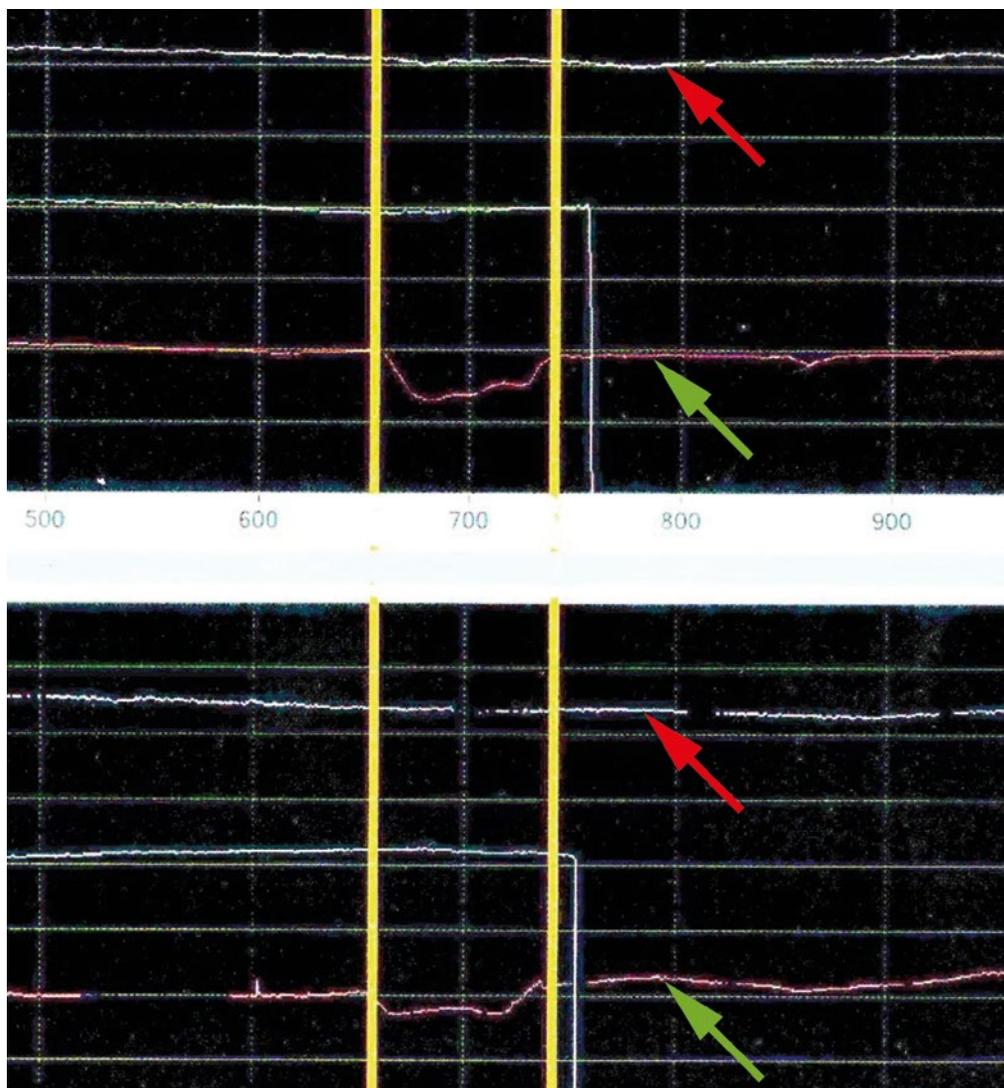
Daraufhin wurden die vom Maschinenhersteller aufgenommenen Rundlaufwerte erneut ausgewertet. In Abbildung 2 sind diese Werte antriebsseitig (rote Pfeile) und bedien-seitig (grüne Pfeile) über der Abwicklung als Diagramm dargestellt. Es zeigen sich zwischen 650 mm und 740 mm (zwischen den beiden vertikalen gelben Linien) Unregelmäßigkeiten in den Rundlaufwerten in der Form, dass im Kontakt der beiden Schmitzringe (Bedienseite) die Rundlaufwerte bei

17,7  $\mu\text{m}$  (Plattenzylinder, Bedienseite) und bei 14,0  $\mu\text{m}$  (Gummituchzylinder, Bedienseite) liegen. Die Fertigungszeichnung des Maschinenherstellers schreibt hier eine Toleranz von maximal 10  $\mu\text{m}$  vor. Mit dieser Begründung besteht nun der Hersteller darauf, den Platten- und Gummituchzylinder samt der Schmitzringe gegen neue Zylinder zu tauschen.

Diese Betrachtungsweise ist nicht korrekt und auch unvollständig, da sich die Bemaßungen in den Fertigungszeichnungen auf den ausgebauten Zylinder beziehen, der im klimatisierten Messraum zu vermessen ist.

Die Messungen in der Bogendruckmaschine haben Abweichungen zur Folge, da hier weitere Einflussgrößen, wie Toleranzeinflüsse von den Zylinderlagern, vom Maschinenantrieb während der Messungen, von den Umgebungsbedingungen im Drucksaal und der technischen Ausführung der Magnetstative für die Rundlaufmessungen vorhanden sind. Aufgrund

dieser Bedingungen bei den Messungen im Drucksaal können die unter Messraumbedingungen ermittelten Messwerte nicht zwangsweise innerhalb der Maschine reproduziert werden.

Vom Bundesverband Druck und Medien (BVDM) veröffentlichte Rundlauf-toleranzen liegen bei maximal 20  $\mu\text{m}$ . Bis zu diesem Wert hin werden die zulässigen drucktechnischen Toleranz-Parameter nicht überschritten.

**Bild 2:** Rundlaufwerte der Schmitzringe des Platten- und Gummituchzylinders (oben und unten), antriebseitig (roter Pfeil) und bedienseitig (grüner Pfeil) mit Unregelmäßigkeiten zwischen den gelben Linien bei den Rundläufen der Schmitzringe bedienseitig.

Eine Reparatur der Stellen der Eindellungen der Schmitzringlaufflächen des Platten- und Gummituchzylinders kann in eingebautem Zustand durch maschinelles Schleifen erfolgen. Dies ist fachgerecht und nach praktiziertem Stand der Technik möglich. Ein Bruchteil der Kosten und des Zeitaufwands des ursprünglichen Reparaturangebots fällt hierfür an.

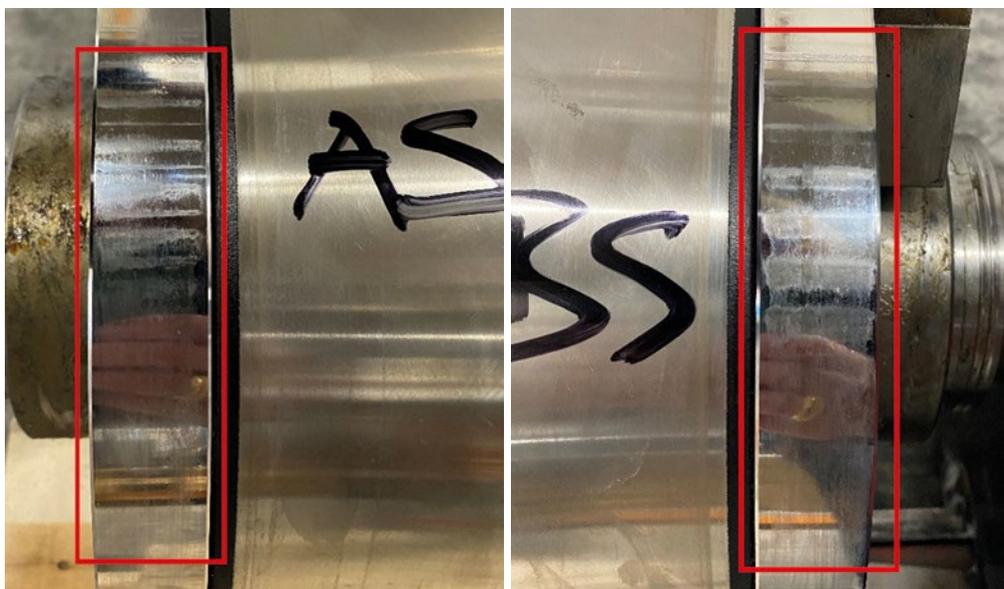
**Bild 3:** Charakteristische Rattermarken (rote Markierungen) auf den Laufflächen der Schmitzringe (antrieb- und bedienseitig) nach den Kanälen.

Da in diesem Fall keine weiteren Beschädigungen der Laufflächen und auch keine zyklischen Rattermarken vorliegen, ist ein kompletter Austausch der beiden Zylinder mit den Schmitzringen nicht erforderlich. Wären jedoch Rattermarken vorhanden (siehe Abb. 3 – aus einem anderen Schadenfall), dann müssten diese Schmitzringe mit dem Zylinder getauscht werden, wenngleich die Rundlauf toleranzen kleiner als 20 µm wären. In einem solchen Fall könnten Folgeschäden an den Lagern und den Zylindern nicht ausgeschlossen werden.
