Lochfraßkorrosion kommt den Drucker teuer zu stehen

EIN GUTACHTER BERICHTET AUS DER PRAXIS. Die Oberflächen der Druckplattenzylinder einer Rollendruckmaschine zeigten deutliche Beschädigungen und Verfärbungen. Die Maschine war erst ein halbes Jahr alt und befand sich in Garantie. Zwischen der Druckerei und dem Druckmaschinenhersteller entwickelte sich ein Streit um die Schadensursache. Die Schadenshöhe lag im sechsstelligen Euro-Bereich. Zur Klärung der Schadensursache einigten sich der Druckmaschinenhersteller und die Druckerei auf ein Schiedsgutachten.

Problemfälle aus grafischen Betrieben

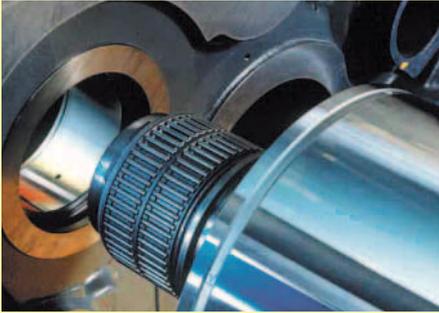
PLATTENZYLINDER. Die Oberflächen der Plattenzylinder weisen, schon mit bloßem Auge sichtbar, Verfärbungen und Grübchen auf. Die Plattenzylinder einer Druckmaschine sind komplexe Bauteile mit Kugellagern, Spannschienen et cetera. In Abbildung 1 ist ein Plattenzylinder mit einem Kugellager auf dem Zylinderzapfen dargestellt. Der Austausch von Plattenzylindern an einer Druckmaschine ist sehr zeitaufwändig und teuer.

Abbildung 1: Plattenzylinder (vernickelte Oberfläche) einer Druckmaschine mit Lagerzapfen.

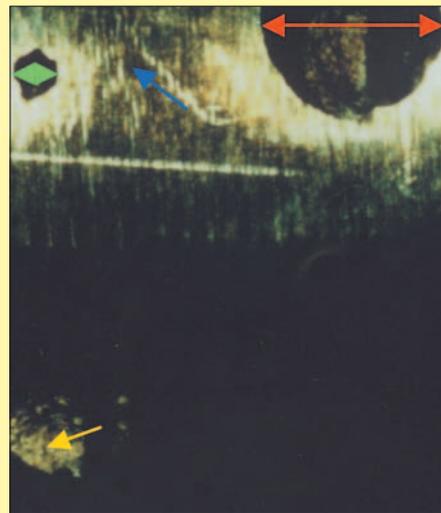
Schon bei 30-facher Vergrößerung zeigte sich das in Abbildung 2 wiedergegebene Ergebnis. Deutlich sichtbar waren Grübchen mit unterschiedlichen Ausmaßen. So ist das in Abbildung 2 oben rechts (roter Pfeil) sichtbare Grübchen 0,3 mm im Durchmesser. Die Grübchentiefe liegt bei 0,1 mm. Die Grübchentiefe misst man durch Scharfstellen des mobilen Mikroskops am Grübchenrand, und dann durch ein zweites Mal Scharfstellen am Grübchengrund. An einer Skala wird die Tiefe abgelesen.

Das in Abbildung 2 sichtbare Grübchen oben links (grüner Pfeil) hat einen Durchmesser von 0,06 mm, die Grübchentiefe beträgt 0,03 mm. Auch unten links in Abbildung 2 (gelber Pfeil) ist deutlich ein Grübchenkrater sichtbar.

Die Grübchenausbildung ist unregelmäßig über die Zylinderoberfläche der Plattenzylinder verteilt. Auffallend ist, dass im Bereich der Druckplattenränder die Häufigkeit der Grübchen am größten ist. Außerdem sind die Oberflächen im Bereich der Grübchen deutlich wahrnehmbar dunkelgrau verfärbt. In Abbildung 2 sieht man Bereiche dieser dunkelgrauen Verfärbungen (blauer Pfeil).

Bei den Grübchen handelt es sich um Lochfraßkorrosion. Als Lochfraßkorrosion bezeichnet man kleinflächige, allerdings tiefe Korrosion von Metall. In vorliegendem Fall wurde durch Lochfraßkorrosion die galvanisch vernickelte Oberfläche der Plattenzylinder angegriffen. Lochfraßkorrosion kann auch bei korrosionsgeschützten Bauteilen, wie diesen durch galvanische Schichten geschützten Plattenzylindern, auftreten.

Der Lochfraßkorrosion geht zunächst die Verfärbung der Zylinderoberflächen (siehe Abbildung 2: blauer Pfeil) voraus. In den dunkelgrauen Bereichen wurde die Passivierungsschicht des Nickels bereits zerstört, Chloridionen haben sich in die Oberfläche »eingenistet«.

Die Auswirkung dieser Grübchenbildung, also Lochfraßkorrosion auf die Plattenzylinder, kann gravierende Folgen haben. Hat die Grübchenbildung erst einmal begonnen, schreitet die Korrosionsreaktion in die Grübchentiefe mit großer Geschwindigkeit voran. Die galvanische Nickelschicht der Plattenzylinder hat eine Dicke von circa 200

Abbildung 2: Schadensbild mit Grübchen und Verfärbungen an den Druckplattenzylinderoberflächen.

µm (= 0,2 mm). Hat die Lochfraßkorrosion die Dicke der Nickelschicht »durchfressen«, dann schreitet die Korrosion der Stahlzylinder unaufhaltsam fort. Die Zylinder sind dann nicht mehr zu retten und müssen ausgetauscht werden.

- 1. Verursacht wurde die Beschädigung der Plattenzylinderoberflächen durch einen viel zu hohen Chloridgehalt (90 ppm bis 120 ppm) des verwendeten Brauchwassers für die Feuchtwasserumläufe.
- 2. Die Vorschrift des Druckmaschinenherstellers, nur Brauchwasser mit einem Chloridgehalt unter 25 ppm einzusetzen, wurde seitens der Druckerei nicht beachtet.
- 3. Drei Plattenzylinder sind komplett auszutauschen, die übrigen fünf befallenen Zylinder konnten mittels Tampogalvanisierens repariert werden.

Insgesamt waren acht Plattenzylinder betroffen, wovon drei so stark von Lochfraßkorrosion befallen waren, dass sie komplett ausgetauscht werden mussten. Die übrigen fünf Zylinder konnten mit Hilfe des Tampogalvanisierens in eingebautem Zustand in der Druckmaschine repariert werden.

Der Begriff Tampogalvanisieren bezeichnet ein Verfahren zum partiellen elektrochemischen Beschichten elektrisch leitender Werkstoffe, also auch Nickel. Es handelt sich hierbei um einen galvanischen Metallauftrag, der jedoch nicht in einem galvanischen Bad erfolgt.
