# Wenn der Antriebsmotor einer Druckmaschine undicht wird

**EIN GUTACHTER BERICHTET AUS DER PRAXIS (76)** ■ An einer Zeitungsdruckmaschine drang während einer Nachtproduktion schon zum wiederholten Male Kühlwasser aus Motorgehäusen der Druckwerks-Antriebsmotoren aus. Dadurch wurden nicht nur Schäden an den Motoren selbst, sondern auch an den Druckeinheiten aufgrund des ausdringenden Kühlwassers verursacht. Was waren die Ursachen für das ausdringende Kühlwasser?

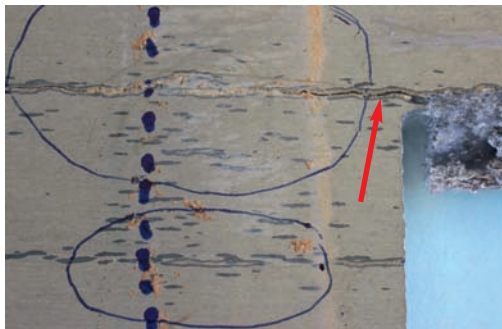
Abbildung 1: Axial verlaufende Anrisse (roter Pfeil) im Inneren des Gehäusemantels.

Die Innenfläche des Gehäusemantels wies schwarze Längsmarkierungen auf, welche außerhalb der Schweißnaht und in Axialrichtung des Motorgehäuses verlaufen. Schon mit dem „unbewaffneten“ Auge konnten Anrisse in diesen längs verlaufenden schwarzen Markierungen festgestellt werden (siehe Abbildung 1).

**ERGEBNISSE.** Durch feine Haarrisse an den Abkantungen des Gehäusemantels außerhalb der Schweißnaht ist Kühlwasser ausgetreten. Die Anrisse sind Folgeschäden, verursacht durch die

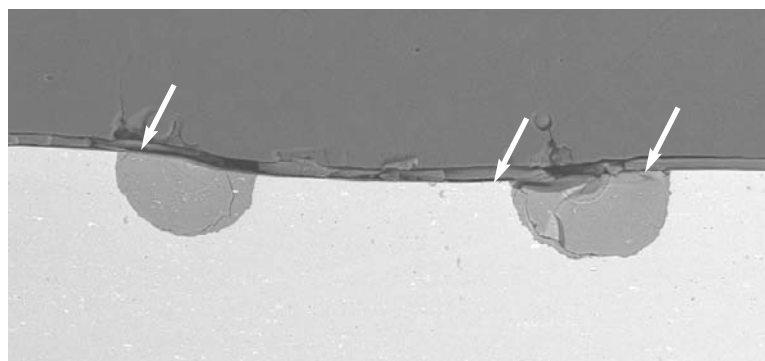
für die erste Schadensanalytik des Anrisses. In Abbildung 2 ist ein Querschliff durch den in Abbildung 1 markierten Anriss (roter Pfeil) in hundertfacher Vergrößerung wiedergegeben. Dieser Querschliff verläuft senkrecht zur Axialrichtung des Gehäusemantels, also senkrecht zu den schwarzen Linien mit den sichtbaren Anrissen. Deutlich erkennbar sind in Abbildung 2 Korrosionsgrübchen entlang der Anrisse.

Überdeckt werden die Korrosionsgrübchen mit einer Beschichtung (weiße Pfeile), die mit Hilfe der energiedispersiven Mikroanalyse weiter analysiert werden muss.

Es zeigte sich schnell und zuverlässig reproduzierbar, dass die Beschichtungen aus einem reinen organischen, unpigmentierten Material bestehen, es sind Versiegler des Gehäusemantels.

In den Grübchen der Anrisse selbst konnten keine Chloride, welche ursächlich vom Kühlwasser kommen würden, festgestellt werden. Es wurden auch keine weiteren Elemente aus Wasserinhaltsstoffen in den Grübchen gefunden. Alle Reaktionsprodukte in den Grübchen sind schließlich nachvollziehbar aus dem Aluminiumgrundwerkstoff entstanden. Es fanden sich keinerlei Produkte, welche aus dem Betrieb mit Kühlwasser herrühren.

Abbildung 2: Querschliff an Anrissen mit überdeckender Versiegler-schicht (weiße Pfeile).

Herstellung des Motorgehäuses. Während des Rundbiegens des Aluminiumgehäuses an einer Biegemaschine sind in Längsrichtung verlaufende Anrisse entstanden. Nach der Verschweißung des Gehäusemantels wurde seine Innenfläche bei Unterdruck mit einem Versiegler imprägniert, um vorhandene Poren zu schließen.

Während des Motorbetriebs sind die Anrisse unter der Versiegler-schicht gewachsen, es wurden Korrosionsprodukte des Gehäusewerkstoffes in den Rissen generiert und es kam schließlich zum Durchbrechen der feinen Riss-Struktur.

Aufgrund des die Grübchen bzw. Risse überdeckenden Versieglers und nicht nachweisbarer Elementprodukte aus dem Motorbetrieb (Kühlwasser) in den Rissen bzw. Grübchen, ist der Schaden eindeutig und nachweislich herstellungsbedingt, also vom Motorhersteller alleine zu verantworten.
