Digitaldruck: Schäden an Druckköpfen bei Reflexion von UV-Strahlen

EIN GUTACHTER BERICHTET AUS DER PRAXIS (88) ■ Stark spiegelnde Oberflächen von Kunststoffplatten wurden mit einem großformatigen Digitaldrucker mit UV-Tinten bedruckt. Aus verschiedenen Gründen musste in mehreren Durchgängen überdruckt werden. Bereits nach einigen fertig bedruckten Platten zeigten sich ungleichmäßige Ausdrücke durch die unmittelbar an den UV-Strahlern positionierten gelben Druckköpfe.

PROBLEMFÄLLE AUS GRAFISCHEN BETRIEBEN

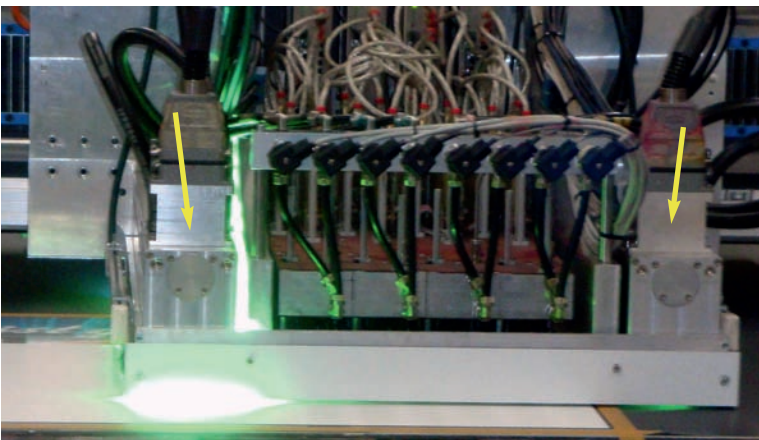
ORTSTERMIN. Beim Ortstermin wurden die zu bedruckenden Platten in die Digitaldruckmaschine eingelegt und in mehreren Druckkopfdurchläufen gedruckt. Die Beobachtung mit dem unbewaffneten Auge zeigte zu Beginn des Druckvorgangs recht eindrucksvoll, dass die UV-Strahlen des unmittelbar neben den Druckköpfen installierten UV-Strahlers zu Beginn des Druckvorgangs noch an der spiegelnden Oberfläche des Drucksubstrats reflektieren und zumindest teilweise in die direkt neben dem UV-Strahler gelegenen Druckköpfe einstrahlen.

DRUCKKÖPFE. Da druckverfahrenstechnisch im Druckbild immer wieder nicht bedruckte Bereiche liegen und diese stark spiegelnd sind, treffen UV-Strahlen in die neben dem UV-Strahler positionierten Druckköpfe (Druckschlitten: siehe Abbildung 1).

Da bei diesem Druckauftrag pro Übergang sehr wenig Tinte aufgetragen wird, und gleichzeitig immer wieder UV-Strahlen aufgrund der Reflexion am Substrat (bei nicht bedruckten spiegelnden Flächen) in die filigranen Druckköpfe gelangen, kommt es zu einer teilweisen Aushärtung der Tinte in den Druckköpfen.

Abbildung 1: Druckschlitten mit UV-Strahlern (gelbe Pfeile).

FAZIT. Vor jedem nicht routinemäßigen Druckauftrag sollte sich der Bediener Gedanken machen, wie der Druckauftrag anzulegen ist. In diesem Fall ist dies sicherlich nicht trivial, jedoch könnten sorgfältig angebrachte zusätzliche Abdeckungen die neben den UV-Strahlern positionierten Druckköpfe vor der UV-Strahlung schützen.

Ein minimaler Abstand zwischen Druckschlitten und zu bedruckenden Platten würde die Gefahr der Aushärtung der Tinten in den Druckköpfen weiter reduzieren.

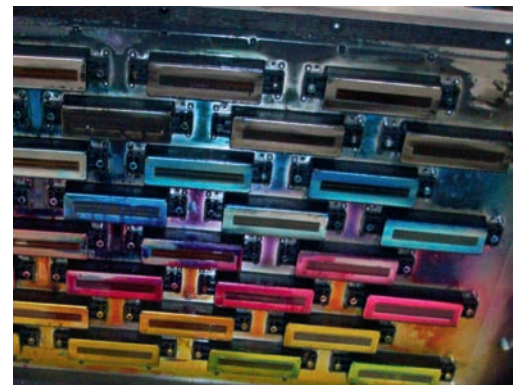
Bereits nach kurzer Druckzeit wurde ein Nozzle-Test aller Druckköpfe (siehe Abbildung 2) durchgeführt. Es zeigte sich sehr eindrucksvoll, dass die direkt an den UV-Strahlern gelegenen Druckköpfe mit gelber bzw. schwarzer Tinte zahlreiche verstopfte Düsen (Nozzle) zeigen. Die im Druckschlitten mittig gelegenen Druckköpfe mit den Tinten Cyan und Magenta zeigen hingegen keine verstopften Düsen.

In vorliegendem Fall konnten von den zwölf (teilweise) verstopften Druckköpfen zehn wieder erfolgreich gereinigt werden. Lediglich zwei Druckköpfe waren so stark mit UV-härtender Tinte zugesetzt, dass diese erneuert werden mussten.

Abbildung 2: Deutlich erkennbar – der Druckschlitten mit einzelnen Druckköpfen.

SCHADENUMFANG. Es muss nicht grundsätzlich ein Druckkopf erneuert werden, wenn einzelne Düsen durch UV-ausgehärtete Tinte verstopft sind. Oftmals genügt es, mit Hilfe eines Ultraschallbades und speziellen UV-Tinten an lösendem Lösemittel (teilweise) verstopfte Druckköpfe wieder komplett frei zu bekommen.
