AUS DER PRAXIS EINES GUTACHTERS

BÜCHER DURCH WASCHBALKEN VERUNREINIGT

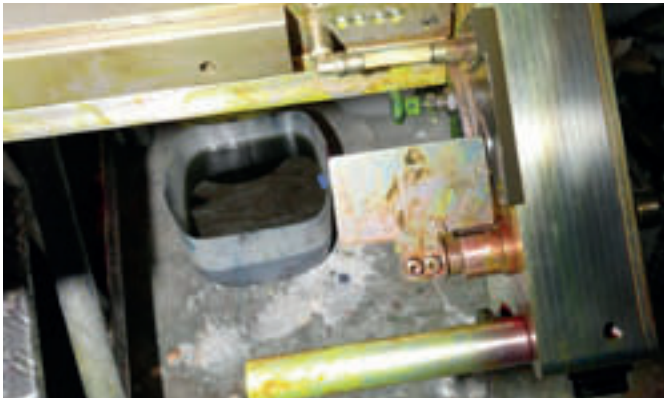
Die genaue Überprüfung der Gummituchwaschanlagen hat dann auch recht schnell auf die Fehlerursache geführt. Im Inneren der Gummituchwaschanlage des ersten Doppeldruckwerks war ein kleines Schlauchstück nicht richtig im Eckstück montiert, sodass hier Öltreiniger mit Wasser als Emulsion heraustropfen konnte. Die Position innerhalb der Maschine war auch im Einklang mit den verschmutzten Seiten der Bücher.

Schlauchstück für Waschmittel und Wasser (Emulsion) war zu kurz.

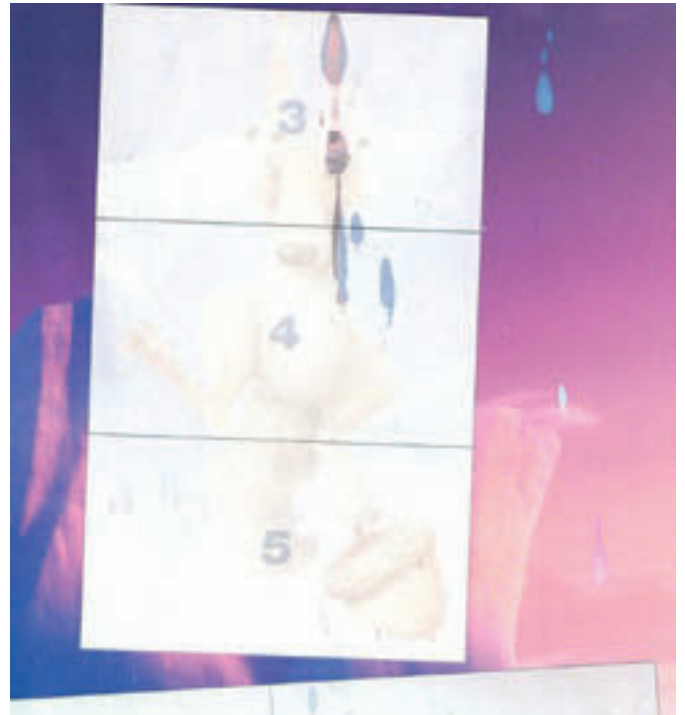
Die geometrischen Vermessungen der Verschmutzungen auf den Inhaltsseiten wiesen eindeutig auf Tropfen hin, welche auf die horizontal verlaufende Papierbahn innerhalb der Druckwerke der Akzidenzrollendruckmaschine abgetropft waren. Bestätigt wurde dies auch dadurch, dass immer wieder die gleichen Seiten betroffen waren. Die gashromatografische Auswertung der Rückstände auf den einzelnen Seiten ergab, dass Spuren von Öl und Emulgator detektiert wurden. Dies ließ eindeutig auf Öltreiniger mit Wasser als Emulsion schließen. Wäre ausschließlich Wasser, also beispielsweise Kondenswasser oder Feuchtwasser, auf die Papierbahn getropft, dann wäre die Bahn zwangsläufig aufgrund der vorliegenden Bahnspannung immer wieder gerissen, was jedoch nicht der Fall war. Die Auswertungen der Logfiles haben dies auch bestätigt. Es hat sich bei den umfangreichen Begutachtungen auch gezeigt, dass die erste und die letzte Seite, welche auf einer Bogendruckmaschine gedruckt wurden, nicht verschmutzt waren.

Mit Öltreiniger verschmutzte Seite.
