AUS DER PRAXIS EINES GUTACHTERS

URSACHE FÜR DÜSENAUSFALL AN TINTENSTRAHLDRUCKKÖPFEN

Unser Sachverständiger wurde beauftragt, die Ursache(n) für immer wiederkehrende Düsenausfälle an Tintenstrahl Druckköpfen zu untersuchen. Diese Druckköpfe werden beim textilen Tintenstrahl druck eingesetzt und fallen nach einer relativ kurzen Nutzungsdauer immer wieder sporadisch aus. Dies zeigt sich darin, dass einzelne Düsen (nozzles) nicht mehr funktionieren.

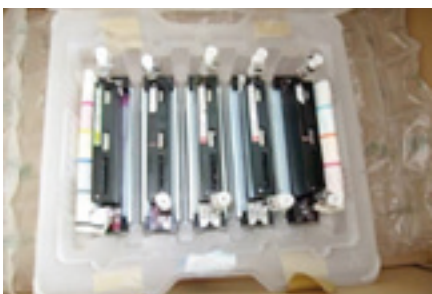
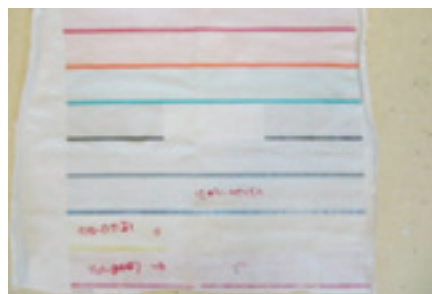
Druckmuster auf Textilsubstrat lassen die Ausfälle deutlich erkennen. Spülvorgänge innerhalb der Druckmaschine brachten keine Verbesserungen. Auch erbrachten umfangreiche Tests und Untersuchungen beim Hersteller der Druckköpfe keine verwertbaren Ergebnisse.

Defekte Tintenstrahl Druckköpfe (links) und Druckmuster (rechts).

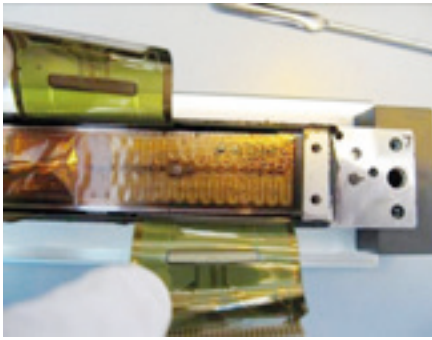
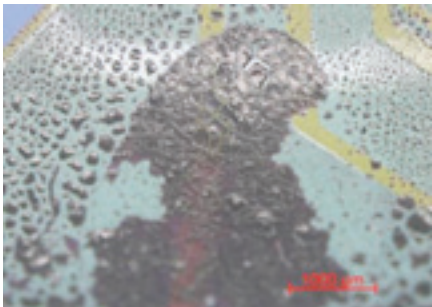
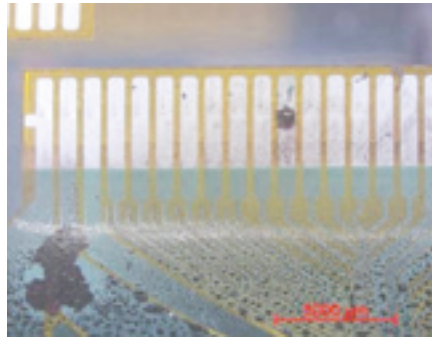
Es lagen massive Verunreinigungen der gesamten Druckkopfelektronik vor, obwohl sich die gesamte Elektronik innerhalb eines Metallgehäuses befindet. Speziell stark verunreinigt waren die Leiterplatte, die Flex-Kabel, Stecker und das Heizsystem. Das optische Erscheinungsbild ähnelt getrockneten Tintenflecken.

Für die weiteren Analysen der beobachteten Verunreinigungen wurde die Metallplatte zwischen Heizer und Leiterplatte verwendet, da diese Platte ein hochlegierter Edelstahl ist und somit zuverlässigere Ergebnisse liefert als Kunststoffsubstrate, wie beispielsweise Flex-Kabel. Es wurden EDX-Spektren aufgenommen mit dem Nachweis der chemischen Elemente Kohlenstoff (C), Stickstoff (N), Sauerstoff (O), Natrium (Na), Schwefel (S) und Chlor (Cl). Auch im direkten Vergleich zeigt das Farbspektrum dieselben Elemente. Es kann davon ausgegangen werden, dass die Hauptkontaminationen im Elektronikgehäuse durch das Beschlagen der Tinte (Farbe) im Drucker während des Betriebs verursacht wurde. Da wasserbasierende Tinten üblicherweise eine relativ hohe elektrische Leitfähigkeit aufweisen, kann dies zu Kurzschlüssen oder anderen elektrischen Störungen innerhalb des Druckkopfes führen.

Kontamination an verschiedenen Bereichen der Elektronik, Heizung (oben links), Stecker (oben rechts), Flex-Kabel (unten).

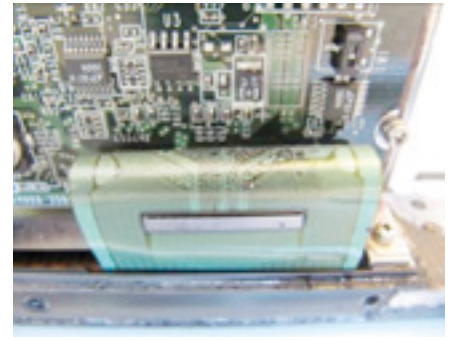
Beim Entfernen der Flex-Kabel von der Rückseite der Piezo-Matrix war eine signifikante Beschädigung der Elektroden in einem Bereich zu beobachten, der mit den fehlenden Tintenbereichen korreliert. Der Schaden ist ganz offensichtlich beim Eindringen von Tinte in diesen Bereich von der Außenseite des Druckkopfes bis zur Rückseite entstanden. Die Vorderseite der Piezo-Matrix ist hingegen völlig sauber und ohne jede Tinten-

spuren. Zweifellos war dies der Grund für den Ausfall der Druckköpfe.

Umfangreiche Untersuchungen an den Druckköpfen haben ergeben, dass nicht verstopfte Düsen oder andere mechanische Beschädigungen ursächlich für den teilweisen Ausfall der Druckköpfe (einzelne Düsen) war, sondern eine signifikante Beschädigung der Elektroden genau in dem Bereich der Fehlstellen des Drucks. Diese Tintenstrahldruckköpfe sind nicht hinreichend genug gegen Eindringen von Druckfarbe geschützt, wodurch es zu Beschädigungen von elektronischen Bauteilen (hier: Elektroden) kam. Nur eine detaillierte Druckkopf-Autopsie lieferte hier die Schadensursache. ●
