BODENBLECHE VERURSACHEN GROSSEN MASCHINENSCHADEN

Unser Sachverständiger wurde vom Versicherer beauftragt, die neuerliche Ursache für die offensichtlich stattgefundenen Verschiebungen innerhalb der Bogendruckmaschine zu finden. Außerdem sollen hierdurch verursachte Schäden an der Maschine herausgefunden werden.

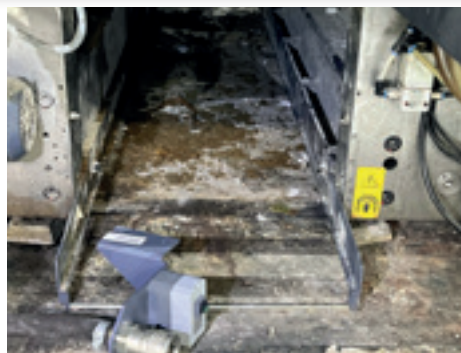
Beim ersten Ortstermin war die Bogendruckmaschine antriebsseitig schon geöffnet, so dass man Zugang zu den Antriebszahnradern hatte. Mittels einer kalibrierten Messuhr (Auflösung: 0,001 Millimeter) wurde an allen Zahnradern der Rundlauf und der Planlauf gemessen. In Bild 1 ist die Vermessung der Planlaufs am Zahnrad des Transfererterzylinders eines Druckwerks dargestellt. Auffällig waren die beiden Zahnrad des Gegendruckzylinders von Druckwerk 2 und des Transferzylinders von Druckwerk 3. Hier lagen sowohl der Rundlauf bei maximal 0,023 Millimeter und der Planlauf bei maximal 0,042 Millimeter. Beide Werte liegen weit oberhalb der zulässigen Toleranzen von 0,01 Millimeter (= 10 µm).

1. Vermessung des Planlaufs am Zahnrad des Transferzylinders eines Druckwerks.

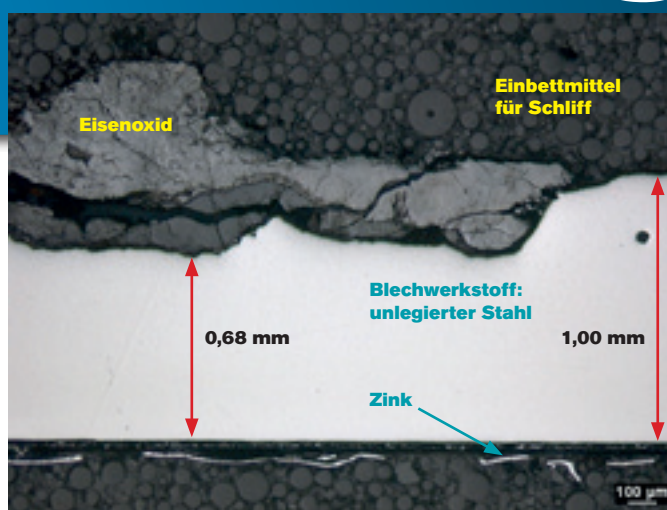
Im Labor wurden daraufhin drei charakteristische Bodenbleche näher untersucht. Neben ausgeprägtem Eisenoxid ist auch Zinkoxid vorhanden. Das Zinkoxid kommt von der Feuerverzinkung des unlegierten Stahlblechs. Da diese Zinkschicht durch Oxidation großflächig beschädigt bzw. zerstört wurde, kam es zur Oxidation des unlegierten Blechstahls. Im Bereich eines Stellfußes von Druckwerk 1 ist ein Querschliff des Bodenblechs in Bild 4 wiedergegeben. Man erkennt ganz deutlich das extrem zerrüttete Blech mit mächtigem Eisenoxid, zerstörter Zinkschicht und reduzierter Blechdicke von ursprünglich 1,0 Millimeter auf 0,68 Millimeter. Die untere Blechfläche in Bild 4 hat zur Maschine hingezeigt und ist nicht beschädigt.

4. Querschliff durch verzinktes Bodenblech mit ausgeprägten Korrosionsprodukten.
