KORREKTE SCHADENS- ERMITTLUNG NACH DRUCKMASCHINENBRAND

AUS DER PRAXIS EINES GUTACHTERS

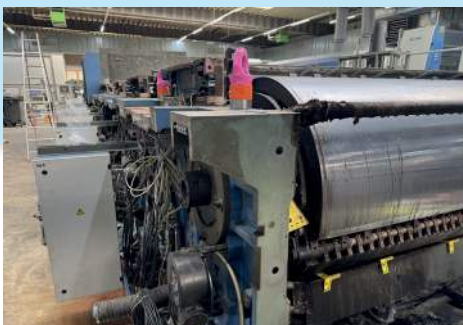
Abbildung 1 Unterbau mit Gegendruckzylinder des brandbeschädigten Druckwerks 1.

Für die Ermittlung der Brandursache wurde seitens des Versicherers ein Spezialist beauftragt, die Brandursache(n) zu ermitteln. Vorsorglich hat die Druckerei einen eigenen, renommierten und erfahrenen Sachverständigen für die Brandursachenermittlung nominiert, so dass auch hier ein Sachverständigenverfahren für die Ursachenermittlung eingeleitet wurde. Von außen betrachtet weist die Bogendruckmaschine keine all zu großen Brandspuren auf, so dass zunächst Ober- und Unterbauten der Maschine voneinander getrennt wurden (siehe Abbildung 1). Man erkennt an dem Kammsauger des Druck-

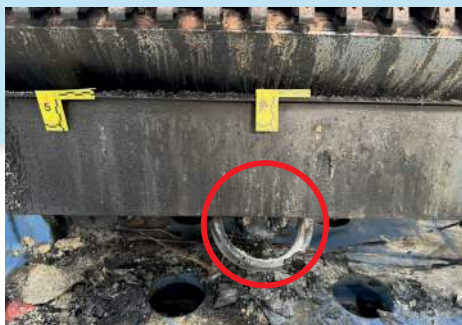
Abbildung 2 Brandbedingt herausgefallenes Gebläse (rote Markierung) aus Kammsauger des Druckwerks 2.

werks 2 ein herausgefallenes Gebläse neben mächtigen brandbedingten Spuren (siehe Abbildung 2). In Abbildung 3 sind die stark beschädigten Gebläse der Kammsauger von Druckwerk 1 (vorne), Druckwerk 2 (Mitte) und intakte Gebläse (hinten) wiedergegeben. Somit wurde der Brandentstehungsbereich zwischen Druckwerk 2 und Druckwerk 3 eingegrenzt. Die Brandsachverständigen kamen übereinstimmend zum Ergebnis, dass dieser Brand durch betriebsbedingte Ablagerungen auf und im Bereich der Gebläse (Lüfter) zurückzuführen ist. Hier fanden sich erhebliche Ansammlungen von brennbaren Materialien, wie Papierstaub, Papierpartikel et cetera. Elektrische Brandursachen (Kurzschlüsse) und Brandzündung durch Menschenhand konnten definitiv ausgeschlossen werden.

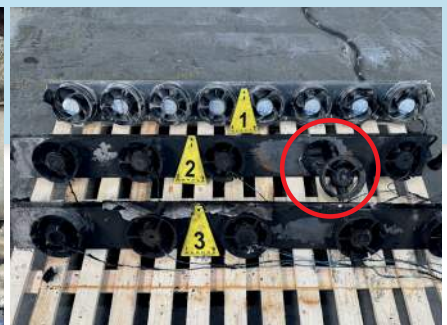
Abbildung 3 Brandbedingt stark beschädigte Gebläse der Kammsauger von Druckwerk 1 (vorne), Druckwerk 2 (Mitte) und intakte Gebläse (hinten).

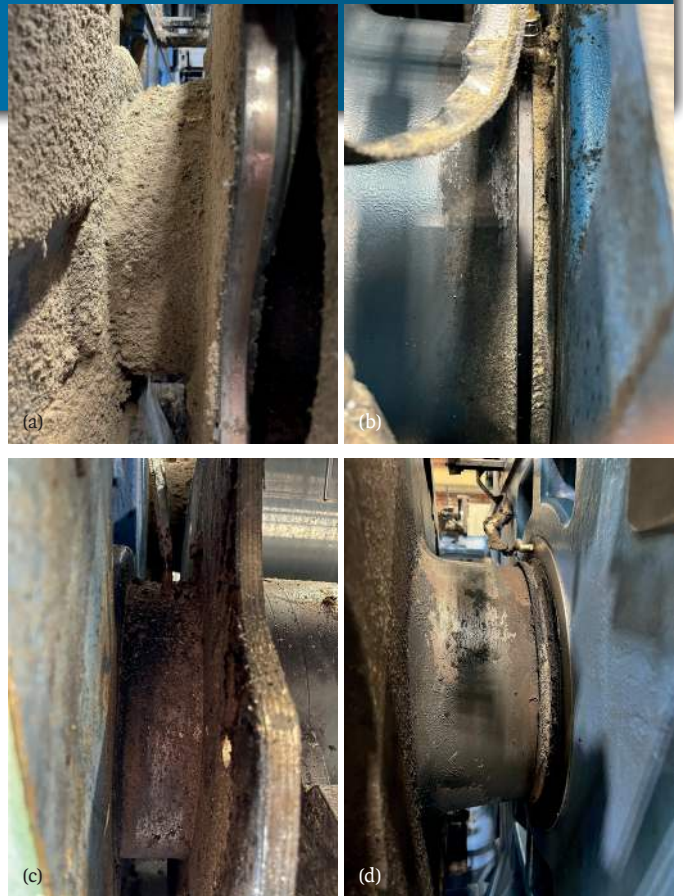
nenhersteller erfolgen kann. Ein gewöhnlicher Brandsanierer kommt für einen solchen komplexen Schadensfall niemals in Frage. Im Werk des Maschinenherstellers wurden die brandbetroffenen Druckwerke zerlegt, um die Schäden detailliert lokalisieren zu können. In Abbildung 4 sind exemplarisch die brandbedingt 5 beschädigten Baugruppen (a) Druckzylinderkurve von DW1, (b) Dichtung und Druckzylinderlagerung von DW1, (c) Kurve Übergabetrommel von DW1 und (d) Druckzylinderlagerung von DW2 dargestellt. Man erkennt hier an den Oberflächen der Kurven bereits farbliche Veränderungen, was auf eine große Hitzeeinwirkung mit dem Resultat der Härtereduzierung der Bauteiloberflächen schließen lässt. Auch die Dichtungen und die Lagerung des Gegendruckzylinders von Druckwerk 1 sind brandbedingt beschädigt. In einer 135-seitigen Bestandsaufnahme mit entsprechenden Begründungen wurde seitens des Maschinenherstellers und dem Beisein der beiden Sachverständigen der komplette Reparaturaufwand definiert. Da die Bogendruckmaschine beim Brand bereits siebzehn Jahre alt war, mussten einige Bauteile mit Hilfe von Sonderfertigungen kalkuliert werden, da deren Originalbauzu-

Brandbedingt beschädigt sind u. a.

- (a) Druckzylinder-kurve von DW1,
- (b) Dichtung und Druckzylinderlagerung von DW1,
- (c) Kurve Übergabetrommel von DW1 und
- (d) Druckzylinder-lagerung von DW2.

stand nicht mehr erhältlich war (Abkündigung der Ersatzteilversorgung durch den Unterlieferanten). Zusammenfassend beträgt der Reparaturaufwand einschließlich der Wiederinbetriebnahme 3,4 Millionen Euro bei einem Neupreis der Bogendruckmaschine in Höhe von 4,5 Millionen Euro zum Tag des Brandereignisses. Die Reparaturdauer beträgt zehn Monate ab Auftragserteilung.
