# Abdrucken ist noch keine Garantie für intakte Druckzylinder

**EIN GUTACHTER BERICHTET AUS DER PRAXIS (84)** ■ Beim Verkauf einer Bogendruckmaschine wurde zwischen Verkäufer und Käufer vereinbart, dass unmittelbar vor dem Abbau der Maschine beim Verkäufer die vier Druckwerke mit einer anerkannten Testform abgedruckt werden, um bei der Wiederinbetriebnahme im Hause des Käufers Referenzbogen zum Vergleich zu haben. Doch zeigte sich dort ein Dubliereffekt, was näher untersucht wurde.

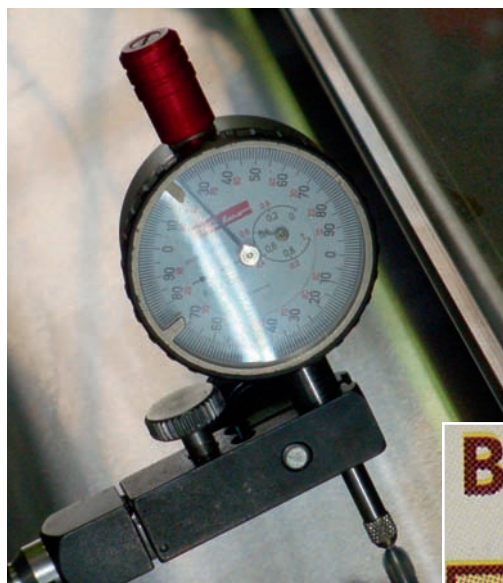
Die Gegendruckzylinder aller Druckwerke wurden beim Ortstermin vermessen. Zum Einsatz kam eine kalibrierte Messuhr (siehe Abbildung) mit der Auflösung von 1 µm (= 0,001 mm). Mithilfe eines kardanischen Messarms und eines magnetisch fixierten Messständerfußes kann hiermit nahezu jede Zylinderspur am Gegendruckzylinder vermessen werden.

Abbildung: Messuhr der Auflösung 1 µm im Messständer bei der Rundlaufmessung eines Gegendruckzylinders.

**ERGEBNISSE.** Die mehrmaligen Vermessungen aller Gegendruckzylinder ergaben ein eindeutiges und reproduzierbares Ergebnis. Antriebseitig an einem

Drucksystem des Gegendruckzylinders des ersten Druckwerks war ein Rundlauffehler von 12 µm vorhanden. Das zweite Drucksystem des doppel großen Gegendruckzylinders zeigte hingegen

eine Rundlauf toleranz, welche kleiner als 5 µm ist, also innerhalb der vorgeschriebenen Toleranz liegt.

**GUTACHTEN UND URTEIL.** Das Ergebnis des Gutachtens war eindeutig und lautete zusammenfassend, dass der vorhandene Rundlauffehler am ersten Gegendruckzylinder, antriebsseitig, Ursache für die vorhandene Dubliererscheinung ist. Innerhalb der Druckmaschine kann der Zylinder nicht repariert werden.
