AUS DER PRAXIS EINES GUTACHTERS

# Schraube »speichert« Schadenshergang

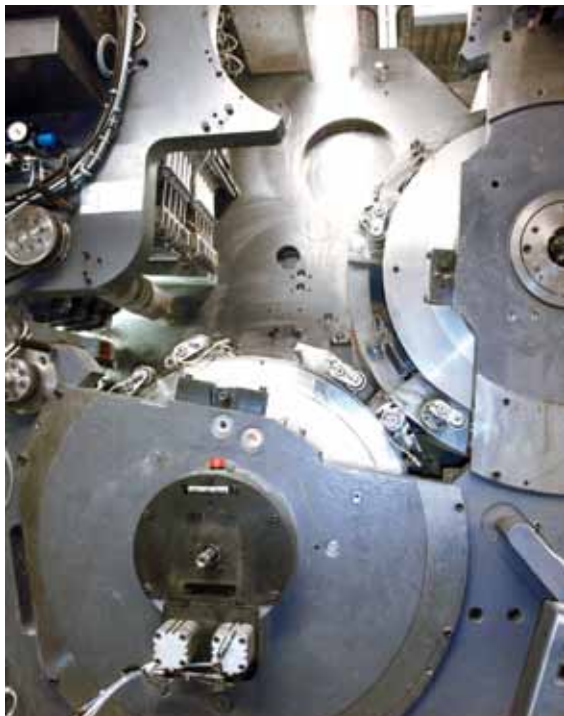
Während des Druckbetriebs kam es zu einem Maschinenbruch des Falzapparats (siehe Abbildung 1) einer Akzidenzrollendruckmaschine. Da die Druckmaschine erst ein Jahr alt war, wurde unser Gutachter im Auftrag des Maschinenherstellers kurzfristig vor Ort gerufen, um den Schaden schnell und lückenlos zu begutachten. Die Druckerei informierte ihre Maschinenbruchversicherung, die auch sofort ihren Gutachter zum Schadensort schickte. Gemeinsam konnte man den Schadensort und -hergang zügig eingrenzen. Ein ausgebrochener Schneidgummibalken des Sammelzylinders war die Ursache.

Abbildung 1:  
Falzapparat mit Sammelzylinder.
