Elektrokabel verursacht Brandschaden an Rollenrotation

EIN GUTACHTER BERICHTET AUS DER PRAXIS (42). In den Falzapparat einer Akzidenz-Rollendruckmaschine wurde vom Betreiber nachträglich eine elektrische Stranghaftung eingebaut. Diese sorgt dafür, dass der Papierstrang im Falzapparat optimal zusammengedrückt wird. Zwischen den beiden Elektroden der Stranghaftung liegt dabei eine elektrische Spannung von ungefähr 30 000 Volt an. Unmittelbar nach Inbetriebnahme der Stranghaftung kam es zum Brand im Falzapparat.

Problemfälle aus grafischen Betrieben

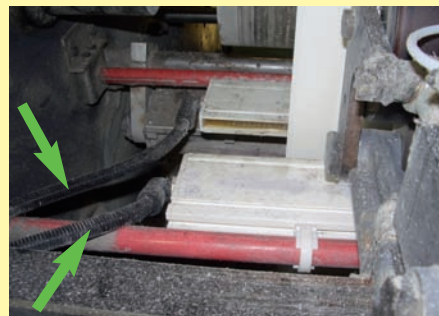
BRANDHERD. Da der Brand nachweislich unmittelbar nach Inbetriebnahme der nachträglich installierten Stranghaftung entstanden ist, wurden die Brandherde in der Umgebung dieser Stranghaftung gesucht. Die Elektroden der Stranghaftung zeigten keinerlei Brandspuren, welche von einem Brandherd in diesem Bereich herrühren könnten. Außerdem waren die Metallelektroden selbst nach dem Brand noch völlig intakt. An den Gehäusen der Elektroden und der Steuerung zeigten sich lediglich Spuren, die von der Brandbekämpfung herrührten, nicht jedoch von der Brandursache. Eine Überprüfung der Steuerung ergab, dass diese noch völlig intakt war. Ein Kurzschluss zwischen den Elektroden konnte als Brandursache ausgeschlossen werden, da die noch intakte Steuerung dies verhindern würde. Die weiteren Begutachtungen vor Ort lieferten schnell das Ergebnis des Brandherdes, denn die Hochspannungskabel (grüne Pfeile in Abbildung) für die Stranghaftung waren extrem zerstört und verschmort. An diesen Hochspannungskabeln muss der Brand entstanden sein, da keine anderen Bauteile so stark brandursächlich verschmort waren.

chungen konnten an den Hochspannungskabeln mechanische »Verletzungen« des Isolationsmaterials der Kabel festgestellt werden. Diese »Verletzungen« waren eindeutig schon vor Austritt des Brandes vorhanden und immer an Stellen, wo die Kabel mit Kabelschellen am Maschinenrahmen befestigt waren. Hinzu kam noch, dass die beiden Hochspannungskabel im Bereich des Brandherdes nebeneinander verlegt waren. Im Nachhinein konnte das folgende einzig realistische Szenario zur Brandursache ermittelt werden:

Stranghaftung mit Hochspannungskabeln (grüne Pfeile), die den Brand verursachten.

- Verletzung der Isolationschicht beider nebeneinander verlegten Hochspannungskabel durch Kabelschellen.
- Aufgrund des geringen Abstands beider Hochspannungskabel kommt es zum »Durchschlagen« zwischen positivem und negativem Kabel bei einer anliegenden elektrischen Spannung von 30 000 Volt.
- Verursacht durch Funkenflug und starke Hitze entzündeten sich Isolationsmaterial, Kunststoffschläuche und Papierstaub.

BRANDVERMEIDUNG. Bei Hochspannungskabeln ist es so, dass diese einen bestimmten Mindestabstand voneinander

aufweisen müssen. Sie dürfen nur in sanften Bögen verlegt werden und nicht mit scharfkantigen Metallschellen an Maschinenrahmen befestigt werden. Es ist darauf zu achten, dass die Isolationschicht der Kabel nicht beschädigt ist, um die Möglichkeit des Spannungsdurchschlages unbedingt zu vermeiden. Die Kabel sollten mit zusätzlichen mechanischen Schutzabdeckungen versehen sein, zumindest dort, wo turnusmäßige Reinigungs- und Wartungsarbeiten durchgeführt werden. Die Montage- und Inbetriebnahmearbeiten für die elektrische Stranghaftung dürfen ausschließlich von geschultem Fachpersonal durchgeführt werden. Die Installationsvorschriften für Hochspannungseinrichtungen sind unbedingt zu befolgen. Kontinuierliche Kontrollen der Einrichtungen sind durchzuführen.
