Falsche Zylindereinstellung durch Thermografie entdeckt

EIN GUTACHTER BERICHTET AUS DER PRAXIS (55). Die Druckplatten einer Druckmaschine hielten bei weitem nicht die zugesicherte Anzahl von Druckexemplaren. Die Produktion musste des Öfteren gestoppt werden, um neue Platten zu montieren. Es kam zu Verzögerungen bei der Auslieferung, wirtschaftlichen Nachteilen und nachhaltiger Produktionsverzögerungen. Die dadurch entstandenen Kosten summierten sich schließlich, sodass unser Sachverständiger beauftragt wurde.

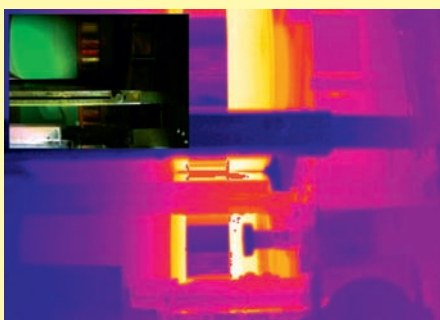
Infrarotbild mit rot markierten Bereichen für deutliche Überhitzungen durch zu hohe Reibung. Oberes Bild (1.) zeigt reale Verhältnisse.

ANALYSE UND ERGEBNISSE. Die Auswertungen der Temperaturverläufe über die Bauteiloberflächen hatte zunächst keine Besonderheit ergeben. Die festgestellten Abweichungen lagen innerhalb der zulässigen Toleranzen. Die Lagertemperaturen aller Zylinder waren in Ordnung, auf Lagerschäden konnte nicht geschlossen werden. Der Infrarotblick wurde nochmals detailliert in die Kontaktstellen zwischen Platten- und Gummituchzylinder gerichtet. Dort ergaben sich gravierende Unterschiede im Temperaturniveau. Eine thermografische Detailanalyse ergab, dass die Reibung im Schmitzringkontakt zwischen Platten- und Gummituchzylinder deutlich zu stark ist. Die Oberflächentemperaturen lagen im Schmitzringkontakt über 50 %, bezogen auf das normal übliche Niveau. Dieses hohe Temperaturniveau erstreckt sich über die Plattenoberflächen, wodurch sich der schnelle Verschleiß der Druckplatten eindeutig erklären lässt.

ZYLINDERJUSTAGEN. Die Schmitzringvorspannungen zwischen Platten- und Gummituchzylinder wurden aufgrund der vorliegenden Ergebnisse kontrolliert und neu eingestellt. Es bestätigte sich bei den mechanischen Vermessungen der Zylinderbeziehungsweise Schmitzringvorspannungen, dass diese weit außerhalb der zulässigen Toleranzen lagen. Nach der erfolgten Justage aller Zylinderbeziehungsweise Schmitzringkontakte auf den zulässigen Wert, wurde dieselbe Druckproduktion wie vor der Justage noch einmal produziert. Die Ergebnisse waren überzeugend. Es wurden weder erhöhte Temperaturen in den Zylinderbeziehungsweise Schmitzringkontakten noch ein frühzeitiger Druckplattenverschleiß festgestellt.
