# Wie entstand der Großbrand an einer Akzidenz-Rollendruckmaschine?

**EIN GUTACHTER BERICHTET AUS DER PRAXIS (147)** ■ Während der Druckproduktion brach an einer Akzidenz-Rollenoffsetdruckmaschine plötzlich im Bereich der Druckwerke Feuer aus. Dies war schon der zweite größere Brand in der Druckerei innerhalb kurzer Zeit. Unser Sachverständiger wurde seitens des Versicherers damit beauftragt, zunächst die Schadensursache zu ermitteln.

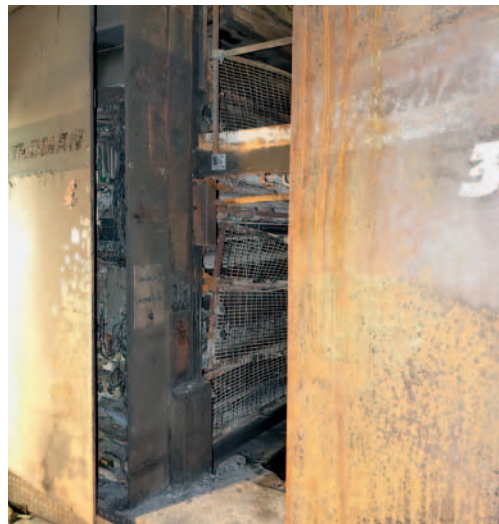
**ORTSTERMIN.** Um eine realistische Chance zur Aufklärung der Brandursachen zu haben, ist es grundsätzlich unerlässlich, möglichst ganz schnell am Brandort zu sein. Schon einen Tag nach dem Großbrand konnte die brandbedingt völlig zerstörte Druckmaschine begutachtet werden. Zuerst war sicherzustellen, dass einer Begehung der Maschinenanlage aus Sicherheitsgründen nichts im Wege steht, also beispielsweise herabfallende Bleche, Galerieteile, Verkleidungen et cetera. In der Abbildung unten ist die Akzidenz-Rollendruckmaschine zu sehen, so wie diese angetroffen wurde.

Abgebrannte Akzidenz-Rollendruckmaschine, unmittelbar nach gelöschtem Brand.

Hier gilt wieder einmal, dass eine sorgfältige, regelmäßige Wartung auch Brände mit Millionenschäden verhindern kann. **(fi)**
