# Mangelnder Schutz von Walzen führt zu Maschinenschaden

**EIN GUTACHTER BERICHTET AUS DER PRAXIS (173)** ■ An einer Bogendruckmaschine kam es nach kurzer Druckproduktionszeit im ersten Druckwerk zu massiven Beschädigungen der Schmitzringe vom Platten- und Gummituchzylinder. Weitere Beobachtungen des Druckers vor Ort ergaben, dass sich die Farbwalzen der Maschine im ersten Druckwerk nicht mehr drehten, obwohl die komplette Maschine weiterlief. Unser Sachverständiger wurde von der Druckerei mit der Ursachenfindung für diesen Schadensfall und der daran anschließenden Bestimmung der Reparaturkosten beauftragt, um die Verantwortlichkeit und damit mögliche Schadenersatzansprüche zu klären.

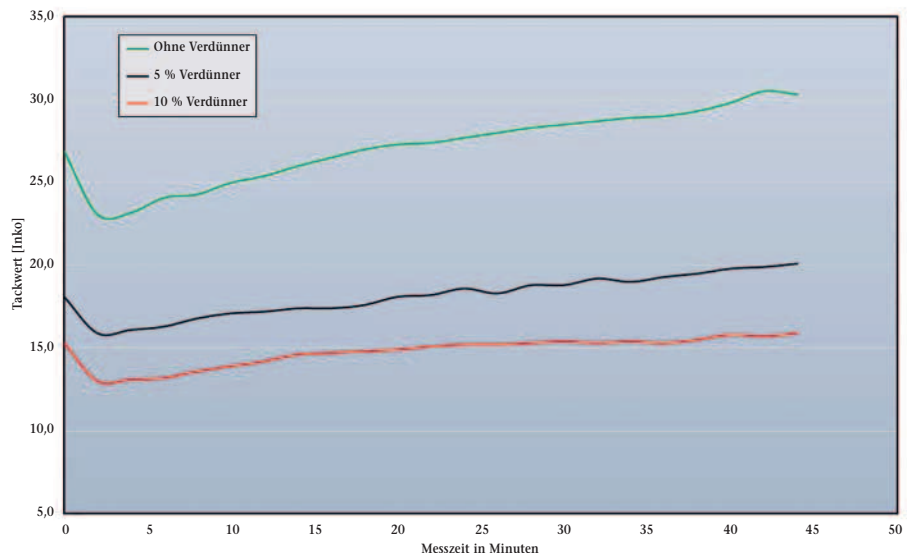
Abbildung 2: Tackwerte über die Messzeit, mit und ohne Verdünner.

tenzylinder die Umfangskräfte ansteigen lässt. Ein externes Labor wurde beauftragt, an einem kalibrierten Zügigkeitsmess-System die Zügigkeitswerte (Maßeinheit: Inko) über einen Zeitraum von 45 Minuten messtechnisch zu erfassen. Im Diagramm (Abbildung 2) sind diese Zügigkeitswerte für das Original-UV-Weiß und die Verdünnungen (5%- und 10%-Verdüner) aufgetragen.

Die Ergebnisse zeigen, dass die Zügigkeiten in dem Messzeitraum von 45 Minuten deutlich ansteigen. Dieser Anstieg ist bei den dünnen Farbschichten im Walzensystem alleine auf eine beginnende Polymerisation, also eine Reaktion der Photoinitiatoren, zurückzuführen. Wie beim Maschinenbetrieb vor Ort erfolgte die Prüfung in einem Raum mit gewöhnlichem Tageslicht. Weiter zeigte sich, dass die Polymerisation dieses UV-Deckweiß' durch steigende Temperaturen in den Walzenspalten beschleunigt wird.

**UV-DECKWEISS.** Das Original-UV-Deckweiß wurde im Anlieferungszustand und in zwei Verdünnungskonzentrationen auf seine Zügigkeiten vermessen. Die Zügigkeit bezeichnet den inneren Zug, mit der sich eine Farbschicht ihrer Spaltung entgegengesetzt und somit im Kontakt zum Plat-
