Schmitzring im Reparaturverfahren nicht schweißbar – warum?

EIN GUTACHTER BERICHTET AUS DER PRAXIS (179) ■ An einer großformatigen Bogendruckmaschine wurde bei den durchgeführten Reinigungsarbeiten ein Ausbruch an der Lauffläche des Schmitzringes vom Gummituchzylinder festgestellt. Ein Großteil des Ausbruchs befand sich unterhalb des betroffenen Druckwerks am Maschinenboden. Die Druckerei wollte eine Reparaturfirma für Zylinderschäden beauftragen, den Ausbruch durch Auftragschweißen zu schließen. Der Maschinenbruchversicherer beauftragte unseren Sachverständigen mit einer Bewertung der Reparatur.

PROBLEMFÄLLE AUS GRAFISCHEN BETRIEBEN

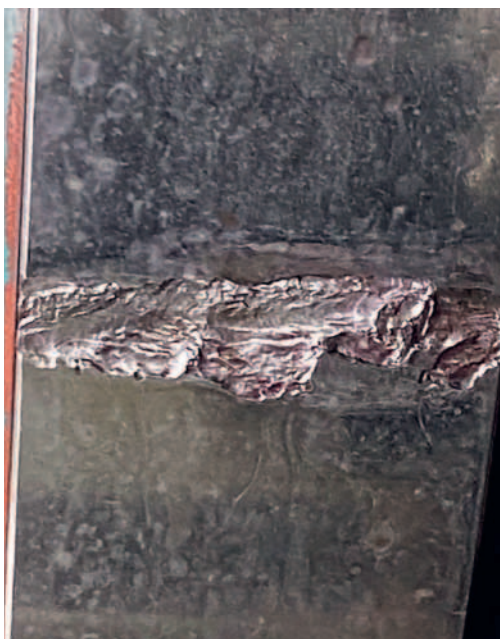
■ **ORTSTERMIN.** Beim Ortstermin wurden die Bruchfläche und das ausgebrochene Metallstück sorgfältig fotografisch dokumentiert. In der Abbildung 1 ist der Ausbruch an der Lauffläche des Schmitzringes dargestellt, das Ausbruchstück ist ebenso rechts im Bild von Ober- und Unterseite wiedergegeben.

UNTERSUCHUNG DES AUSBRUCHES. Das ausgebrochene Metallstück (Abbildung 1) aus der Schmitzringlauffläche wurde makroskopisch, stereomikroskopisch und auch metallographisch detailliert untersucht, um die Schadensursache festzustellen.

Wie der makroskopische und stereomikroskopische Befund zeigt, entstand der Schmitzringausbruch durch dynamische Belastungen in Form von Druckschwellbeanspruchungen. Initiator für die Erzeugung des Schwingbruches war eine einmalige, lokale Überbelastung der Schmitzringlauffläche (Durchgang eines Fremdkörpers). Die Rissentstehung fand in vorliegendem Fall unter der Lauffläche im Bereich der maximalen Hertzschen Pressung statt.

MATERIALFEHLER LIEGEN NICHT VOR. Wie die Schlifffbilder eines Axialschliffes durch einen Teil des Ausbruchs zeigen, handelt es sich um einen Werkstoff mit hoher Reinheit. Oxide und Mangansulfide sind nur vereinzelt und in geringer Größe vorhanden.

Neben der relativ glatten Hauptrissoberfläche sind mehrere Ermüdungsrisse mit verzweigten Rissenden sichtbar. Die Nebenrisse verlaufen parallel zum Hauptriss. Die Gefügestruktur des Bruchstückes ist feinkörnig und relativ homogen beschaffen. Es handelt sich um ein nahezu ferritfreies Vergütungsgefüge mit kleinen globularen

Abbildung 1: Ausbruch an Lauffläche des Schmitzringes (links), Ausbruchteil mit sichtbarer Lauffläche (rechts, oben) und Ausbruchteil mit sichtbarer Bruchfläche (rechts, unten).

Chromkarbidausscheidungen, die entlang der Korngrenzen eingelagert sind.

ORDNUNGSGEMÄSSE REPARATUR. Die Schmitzringe des Drucktuch- und Plattenzylinders sind auszutauschen, und zwar bedien- und antriebsseitig. Im Einzelnen sind Gummitch- und Plattenzylinder auszubauen, die Schmitzringe abzuziehen, und dann neue Schmitzringe wieder auf die beiden Zylinder aufzuziehen.

Anschließend sind die Laufflächen der Schmitzringe zusammen mit der Zylinderballenfläche zu schleifen. Dann erfolgt der Wiedereinbau in die Bogendruckmaschine. Die Kosten hierfür werden auf etwa 250.000 Euro (netto) kalkuliert.

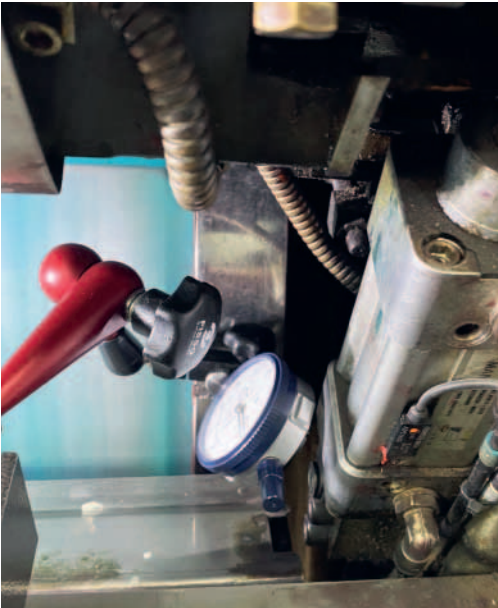
Zur Beurteilung von geeigneten alternativen Reparaturmaßnahmen ist es zwingend erforderlich, die Rundläufe der beiden Schmitzringe (Antrieb- und Bedienseite) zu vermessen. Dies geschieht mit einer Messuhr, fixiert an einem Magnetständer (Abbildung 3).

Sollten bei diesen Rundläufen Abweichungen über 10 µm (= 0,01 mm) vorliegen, dann hat der

Drucktuchzylinder aufgrund des Ausbruchs einen mechanische Schlag bekommen, welcher nicht reparabel ist. Die vor Ort durchgeführten Messungen bestätigen jedoch, dass dies nicht der Fall ist.

Abbildung 3: Messuhr zur Rundlaufvermessung der Schmitzringlauffläche.
