# Glykol im Kühlkreislauf verursacht Millionen-Schaden

Nach irrtümlich eingetragenen Glykol in den Kühlwasserkreislauf einer Akzidenzrollendruckmaschine wurde nun seit nahezu drei Jahren versucht, den Eisenanteil im geschlossenen Kreislauf zu reduzieren und den Anteil zu überwachen, um die Eisenoxidbelastung in den zulässigen Grenzen zu halten. Dies führte immer wieder zum Ausfall von Bauteilen. **Von Dr.-Ing. Colin Sailer**

### SERIE: GUTACHTER UND IHRE PRAXISFÄLLE

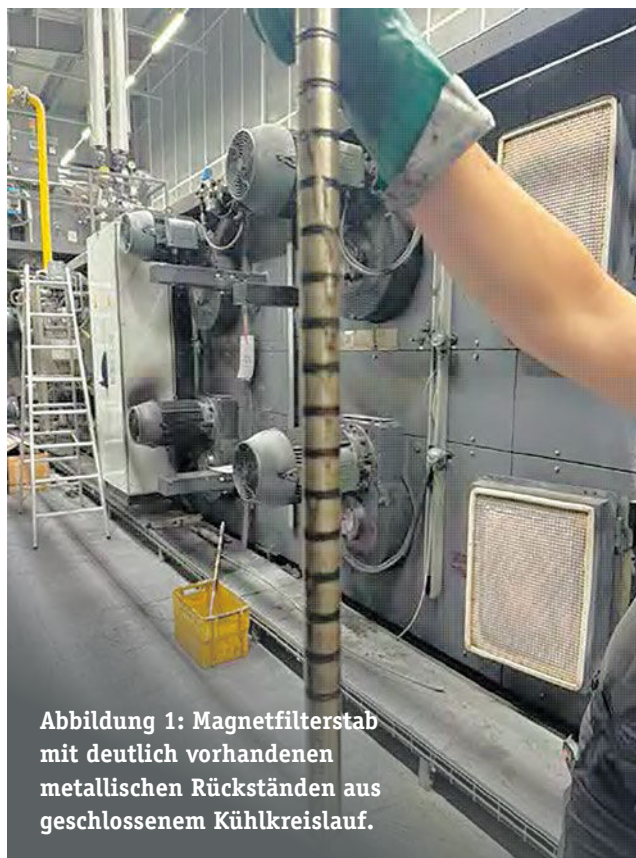
**Abbildung 1:** Magnetfilterstab mit deutlich vorhandenen metallischen Rückständen aus geschlossenem Kühlkreislauf.

Seit Bekanntwerden dieser Korrosionsbeaufschlagung fanden umfangreiche Sanierungsmaßnahmen in Form von in den Kühlkreislauf eingebauten Magnetfilterstäben (siehe Abbildung 1) zum Herausfiltern von Eisenoxidteilchen statt, außerdem wurden Filtereinsätze mit einer Maschenweite von 0,05 mm eingebaut.

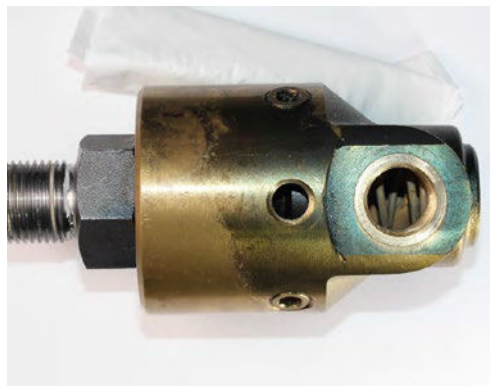
Abbildung 2: Dreheinführung des Kühlwassers in einen Farbreiber.

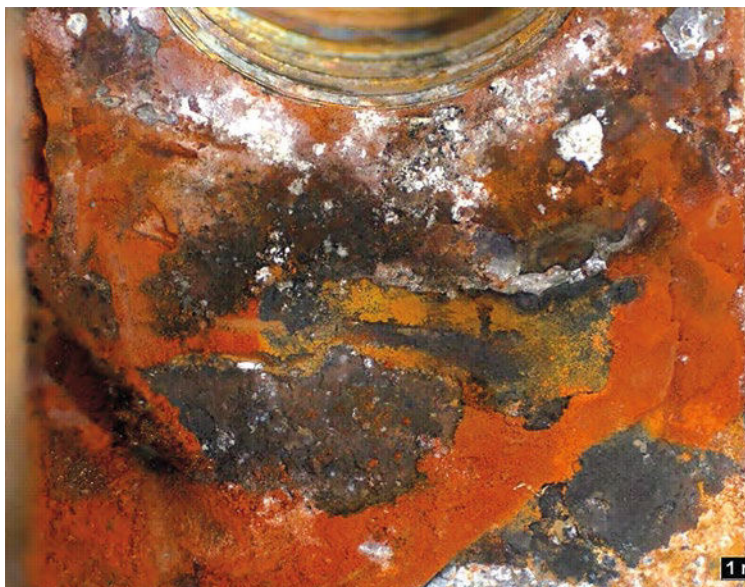
Des Weiteren vertragen sich Glykole nicht mit Zink, welches in Messing enthalten ist. Häufig kommt es auch zu schnellem mikrobiologischem Wachstum und dadurch zur Herabsetzung des pH-Werts, dieser wiederum fördert die Korrosion, welche Spätschäden mit sich bringen wird. In Abbildung 3 sind frische und ältere Eisenoxidprodukte (Korrosionsprodukte) in großem Umfang vorhanden. Die Materialverträglichkeit von

Abbildung 3: frische (hell) und alte (dunkel) Eisenoxidprodukte in der Dreheinführung des Kühlwassers in einen Farbreiber.

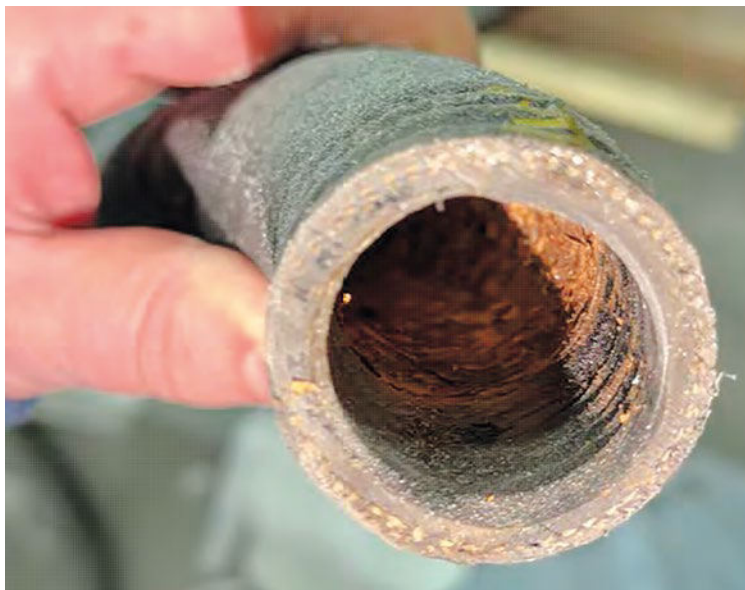
Wenn die Dosierung ausreicht, werden diese Carbonsäuren durch den Puffer des Korrosionsschutzes (auf Molybdän-Basis) aufgefangen bzw. neutralisiert. Dadurch kommt es zu einer Unterdosierung des Korrosionsschutzmittels, was technisch kontraproduktiv ist, da das vorhandene Korrosionsschutzmittel im Kühlkreislauf nicht mehr ausreicht. Die Rohre, Verschraubungen, Muffen, Ventile usw. im Kühlkreislauf werden zwangsweise korrodieren (man beachte die Dreheinführung in Abbildung 2 und Abbildung 3). Korrosionsprodukte wurden bereits auch innerhalb des Kühlkreislaufs weitergetragen und lagern sich an den Wandungen von Elastomer-Schläuchen ab (siehe Abbildung 4).

Abbildung 4: ausgebaute Elastomerverrohrung mit mächtigem Korrosionsanfall im Inneren.
