AUS DER PRAXIS EINES GUTACHTERS

SPURENLAGE AN EINER ABGEBRANNTEN DIGITALDRUCKMASCHINE

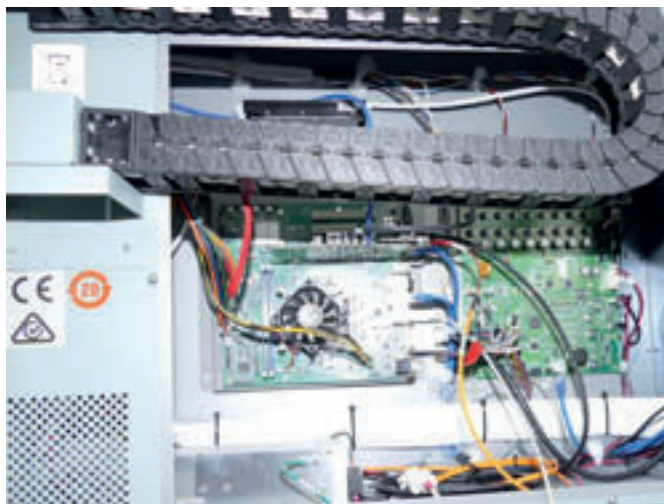
Bild 1 | »Rattermarken« über der Steuerelektronik mit Feinsicherungen.

Kurzschlusses im Bereich der Steuerelektronik mit den Feinsicherungen während des Stillstandbetriebs der Brand ausgelöst worden sein. Der Maschinenhersteller hingegen behauptet, dass dies technisch im Stillstandbetrieb (idle-Modus) der Maschine gar nicht möglich sei.

Unstreitig war die Digitaldruckmaschine während des Brandausbruchs bereits fünf Tage im Stillstandbetrieb, auch als idle-Modus bezeichnet. Während dieses Stillstandbetriebs sind komplett ausgeschaltet:

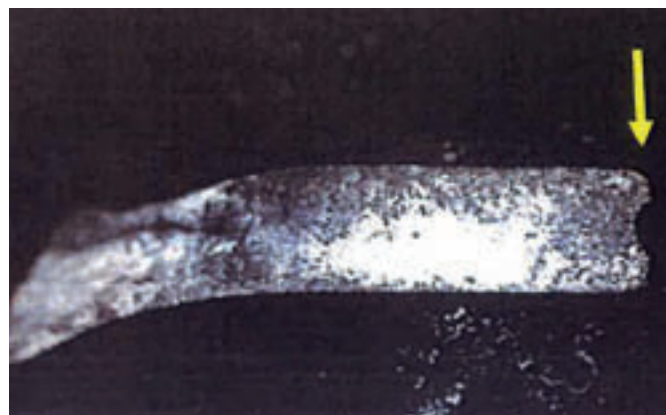
In Bild 2 ist ein Sicherungsdraht einer ausgelösten Feinsicherung wiedergegeben. Dieses Bild stammt aus dem Gutachten, welches unmittelbar nach dem Feuerschaden für den Versicherer erstellt wurde. Im dortigen Gutachten wird behauptet, dass die erkennbaren Schmelzspuren (Bild 2: gelber Pfeil) einer Lichtbogeneinwirkung zuzuordnen sind. Dies bedeutet nach Ansicht des Gutachters des Versicherers, dass diese Feinsicherung ausgelöst haben muss.

Nach hiesiger Auffassung handelt es sich jedoch an den Fragmenten um Spuren einer äußeren Brandeinwirkung und nicht um eine Lichtbogeneinwirkung, also einem vorangegangenen Durchschmelzen des Sicherungsdrahtes. Im Zuge des Durchschmelzens des Sicherungsdrahtes kommt es zu punktuellen Schmelzperlen an den durchgeschmolzenen Drahtenden infolge einer Lichtbogenbildung. Dies ist in Bild 2 nicht erkennbar.

Bild 2 | Spurenlage des Sicherungsdrahts einer Feinsicherung.

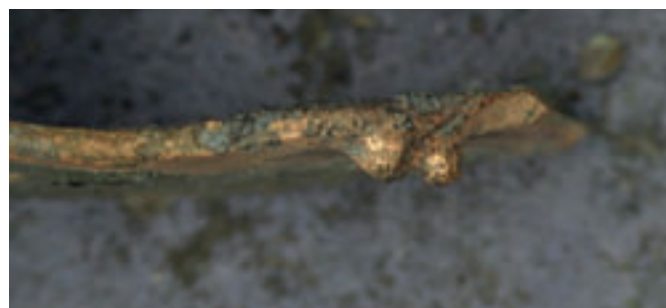
Im Weiteren führt der Gutachter des Versicherers aus, dass an zahlreichen elektrischen Leitungen kurzschlussbedingte Schmelzper-

len (Bild 3, exemplarisch) zu erkennen sind. Die Schmelzperlen sollen demnach infolge des Auslösens der Sicherungen entstanden sein. Diese Ausführungen sind nicht korrekt, denn eine punktuelle Brandtemperatureinwirkung auf die Kupferader einer elektrischen Leitung, die zu einer blasenartigen Aufwerfung führt, ist in vorliegendem Brandgeschehen nicht möglich. Vielmehr ist es hier infolge des Abbrandes der Mantel- und Aderisolation zu einem Lichtbogenkurzschluss der sich in diesem Zustand berührenden Kupferadern gekommen. Die dadurch entstehenden hohen Lichtbogentemperaturen von bis zu fünftausend Grad Celsius sind in der Lage, entsprechende Schmelzperlen am Kupfermaterial zu bewirken. Es sei noch angemerkt, dass die Schmelztemperatur von Kupfer bei 1.083 Grad Celsius liegt.

Bild 3 | Schmelzperle an einer elektrischen Kupferleitung.
