# ETIKETTEN OHNE PRIMER GEDRUCKT – NACHWEIS UND SCHADENUMFANG

*Ein Abfüllbetrieb für Getränkeflaschen reklamierte schon bei der Erstbeschickung der neuen Getränkekästen stark abgeschwächte Farbe bei den im Flexodruckverfahren hergestellten Etiketten für die Getränkekästen. Die Lieferung betraf fünfzehntausend Getränkekästen, bei der sich immer wieder diese Reklamation zeigte.*

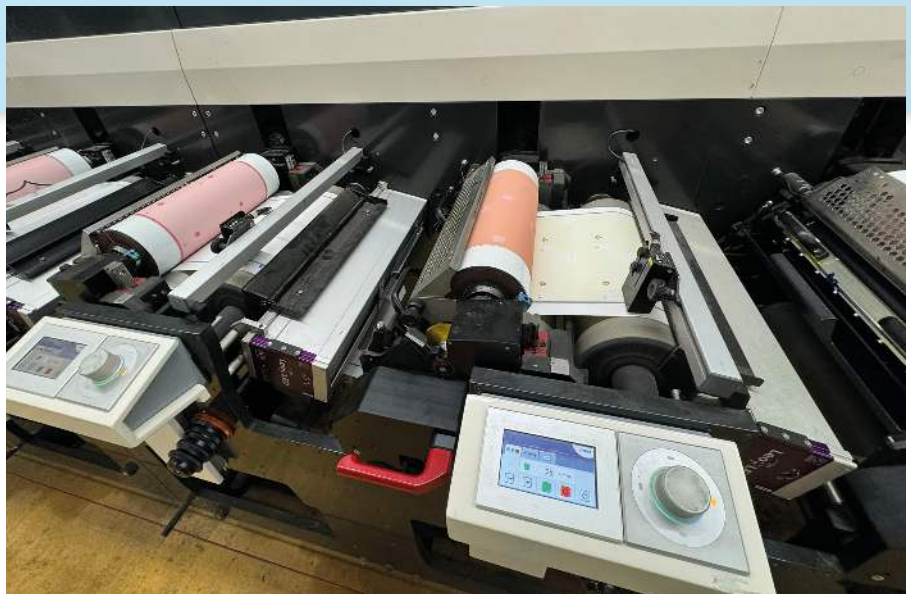
**Abbildung 1**  
Flexodruckmaschine zum Bedrucken der Selbstklebeetiketten samt UV-Lack.

Im ersten Schritt wurde um Rahmen eines Ortstermins beim Hersteller der Etiketten die Druckmaschine begutachtet, auf der die Etiketten hergestellt wurden. Dabei handelt es sich um eine marktübliche Flexodruckmaschine (siehe Abbildung 1), mit der die Selbstklebeetiketten sechsfarbig mit anschließendem UV-Lack bedruckt werden. An einigen Rückstellmustern führte der angewandte Tesa-Test (oder auch als Tape-Test bezeichnet) zu einem ernüchternden Ergebnis. Üblicherweise wird der Tesastreifen (Tesa 4104) mit hohem Druck angepresst und eine Ruhezeit von fünf Minuten eingehalten. Schon nach moderatem Anpressen und nahezu keiner Ruhezeit löste sich beim Abziehen des Streifens der komplette Farbaufbau vom Substrat der Etiketten. Hierbei war zu beobachten, dass sich der gesamte sechsfarbige Farbaufbau einschließlich des Decklacks in einem Verbund vom Etiketten-Substrat gelöst hat. An einer anderen Etikettenrolle führte der Tesa-Test zu einem einwandfreien Befund derart, dass selbst der ordnungsgemäß durchgeführte Test zu keinerlei Ablösen des Farbschichtaufbaus führte.

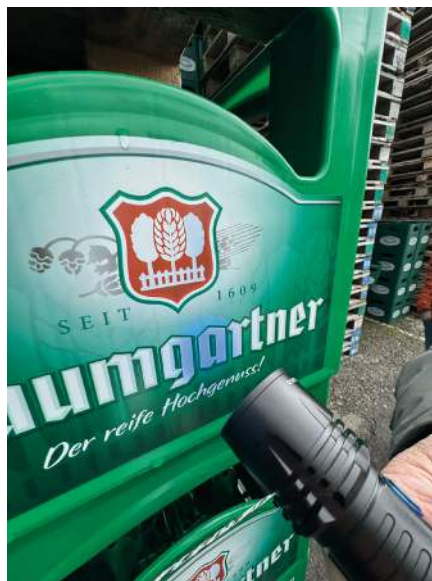
**Abbildung 3**

tisch gut erkennbar sind. Das Etikett muss dabei nicht zerstört werden. Bestrahlt man ein Etikett mit der Schwarzlichtlampe, dann zeigen sich die optischen Aufheller bei intaktem Farbschichtaufbau ganz deutlich (siehe Abbildung 3). Im Gegensatz sind diese optischen Aufheller bei fehlendem UV-Primer nicht sichtbar (siehe Abbildung 4). Somit können über dieses Verfahren die intakten Etiketten von den technisch mangelhaften Etiketten auf den Getränkekästen aussortiert werden. Insgesamt konnten weit über zehntausend fehlerhafte Etiketten auf den Getränkekästen selektiert werden, was letztendlich zu einem Gesamtschaden in einer hohen fünfstelligen Euro-Summe resultierte.

Nachweis des UV-Primers mit Schwarzlichtlampe bei intaktem Etikett.

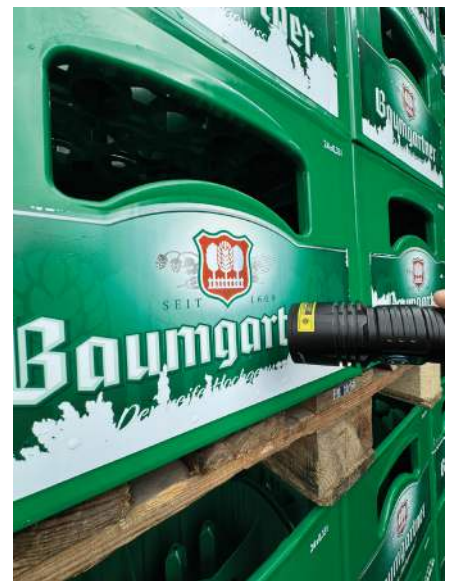
**Abbildung 4**

Kein Nachweis des UV-Primers mit Schwarzlichtlampe bei mangelhaftem Etikett.

konnte. Da teilweise gar kein UV-Primer aufgetragen war, muss davon ausgegangen werden, dass im entsprechenden Flexodruckwerk kein UV-Primer vorhanden war oder dieser nicht korrekt vom Kammerrakel aus übertragen wurde. Eine sorgfältige Maschinenüberwachung mit der möglichen Qualitätskontrolle (Schwarzlichtlampe) hätte in vorliegendem Fall viel Aufwand und damit verbundene hohe Kosten eingespart. ●

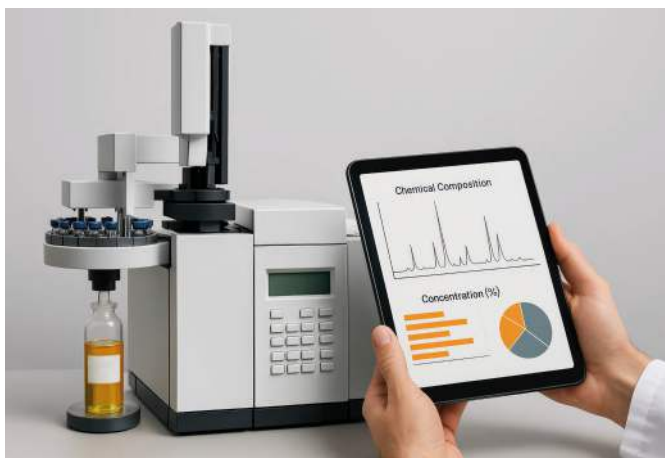
**Abbildung 2**

Farbsystems an den zu untersuchenden Etiketten legte den nachzuweisenden UV-Primer direkt auf dem Etikettensubstrat frei. Mit Hilfe der Gaschromatografie (siehe Abbildung 2) konnte bei den mangelhaften Etiketten keinerlei Acrylat nachgewiesen werden, wobei bei den intakten Etiketten ein hoher Anteil an Acrylat nachweisbar war. Somit war technisch nachgewiesen, dass mangelnd aufgetragener beziehungsweise fehlender UV-Primer mit den Schadensbildern korrelierte.

Gaschromatografie.
