Druckköpfe fehlerhaft saniert

EIN GUTACHTER BERICHTET AUS DER PRAXIS (158) ■ Bedingt durch ein Feuer wurden sieben gewerbliche Tintenstrahl-Drucker mit mächtigen Rußniederschlägen verschmutzt. Die Feuerversicherung entschied daraufhin, eine Sanierungsfirma, spezialisiert auf Brand- und Rußschäden, mit der kompletten Reinigung der Drucker zu beauftragen. Nach erfolgter Sanierung stellte man dann bei der Wiederinbetriebnahme aller Drucker fest, dass die Druckköpfe nicht ordnungsgemäß funktionieren. Was war dafür die Ursache?

DD-SERIE

PROBLEMFÄLLE AUS GRAFISCHEN BETRIEBEN

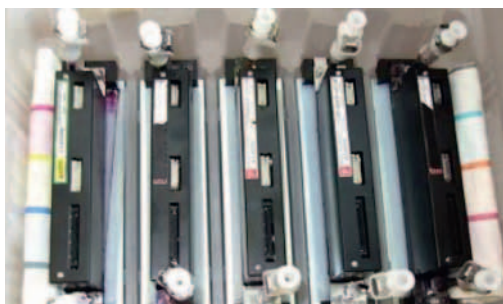
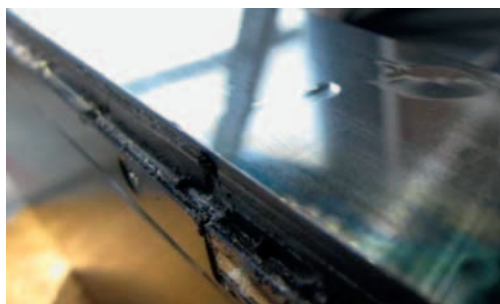
Druckköpfe ...

erkennbare Ursache hierfür. Teilweise mechanisch beschädigte Nozzleplatten waren an einigen Druckköpfen vorhanden.

SCHADENBILDER. Bei der durchgeführten Sanierung wurden zwangsweise und in Unkenntnis durch die Sanierungsfirma auch die Druckköpfe und vor allen Dingen auch die Nozzleplatten der Druckköpfe auf die hier beschriebene Weise gereinigt. Die mechanische Beschädigung der Nozzleplatte (siehe Abbildung) erfolgte offensichtlich durch die Verwendung eines festen Gegenstands (beispielsweise eines Schraubendrehers) zur Unterstützung der Reinigungswirkung.

Die detaillierten Begutachtungen ergaben aber, dass sehr viele Nozzles der Druckköpfe chemisch angegriffen waren. Dieser chemische Angriff erfolgte aufgrund des bei der Sanierung verwendeten sauren Neutralisationsmittels nach der alkalischen Reinigung. Dieser chemische Angriff

... und beschädigte Nozzleplatte.

der Nozzleplatten ist irreversibel, was bedeutet, dass die Druckköpfe nicht mehr repariert werden können.

RICHTIGE SANIERUNGSMASSNAHMEN. Bei den vorliegenden Verschmutzungen durch die ölhaltigen und adsorbierenden Pyrolyseprodukte des Rußes ist es ganz wichtig, unmittelbar nach dem Schadenereignis mit den Reinigungsmaßnahmen zu beginnen, damit sich die Rußbestandteile nicht so stark an den Oberflächen mechanisch anklammern.

Zunächst sollten mit Staubsaugern die sich lösenden Rußteile entfernt werden. Erst dann kann vorsichtig mit schwachen alkalischen Reinigern (pH-Wert kleiner als 8,5) die Sanierung fortgesetzt werden. Auf jeden Fall sind saure Neutralisationsmittel nach der alkalischen Reinigung zu vermeiden, da diese die Nozzleplatten irreparabel chemisch angreifen.
