AUS DER PRAXIS EINES GUTACHTERS

BRENNENDE FLEXODRUCKMASCHINE WEGEN FALSCHER HAUSELEKTRIK

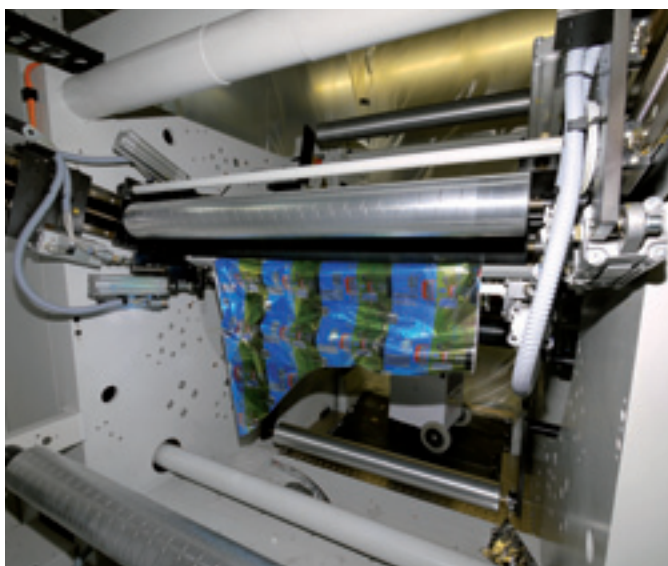
Teile der abgebrannten Verbundfolie.

Bei der weiteren Spurensuche war ein Teil der abgebrannten Verbundfolie noch in der Maschine. Man konnte hier den horizontal verlaufenden Abbrand dieser Verbundfolie, aufgebaut aus einer Papier-, Wachs- und Aluminiumschicht, erkennen. Die abgebrannte Verbundfolie hing unmittelbar neben der benachbarten Entladeelektrode vom Aufbau der Maschine herab. In eingezogenem Zustand zeigte hierbei die Aluminiumschicht der Verbundfolie zu den Elektroden spitzen der Entladeelektrode hin.

Aufgrund des Brandbildes und der abgebrannten Verbundfolie ist es beim Einrichten der Maschine offensichtlich zu einem Funkenübersprung an der Entladeelektrode zur Aluminiumseite der Folie hingekommen. Die Brandspuren an der Aluminiumseite und die durchgeführten rasterelektronenmikroskopischen Untersuchungen weisen eindeutig darauf hin. Die Papierbahn der Verbundfolie hat Feuer gefangen und ist horizontal abgebrannt.

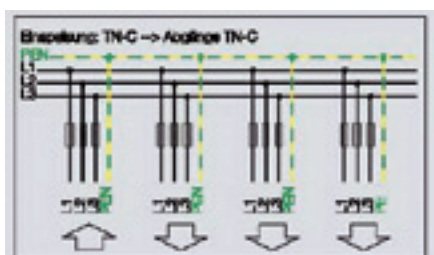
Altes vierpoliges Netz (TN-C).

- Die elektrische Netzform TN-C ist für diese Flexodruckmaschine mit den Peripherieeinrichtungen (Computer, elektrische Steuerungen, Regelungen usw.) und EX-Zonenbereiche nicht VdS-konform.
- Bereits seit Oktober 2010, also vor Installation dieser Maschine, schreibt die Norm VDE 0100, Teil 444 die Netzform TN-S vor. Im Gegensatz zum elektrischen Netz TN-C handelt es sich beim Netz TN-S um ein fünfpoliges Netz für das Gebäude und die Maschine. Nur mit diesem fünfpoligen elektrischen Netz werden vagabundierende Ströme in der Maschine weitgehend ausgeschlossen.
- Ein ungenügender Potenzialausgleich an der Flexodruckmaschine selbst bewirkt ungewollte und unkontrollierte elektrische Entladungsvorgänge (Funkenbildung), die vor allen Dingen im Bereich der EX-Zonen für

Bei Druckmaschinen dieser Art mit den hohen informationstechnischen Einrichtungen (Computer, elektrische Steuerungen, Regelungen usw.) ist zwingend darauf zu achten, dass ein komplettes fünfpoliges elektrisches Netz (TN-S) und nicht das alte vierpolige Netz (TN-C) zum Einsatz kommt. Auch Computerprobleme, Steuerungsprobleme, Softwareprobleme usw. werden dadurch weitestgehend eliminiert. ●

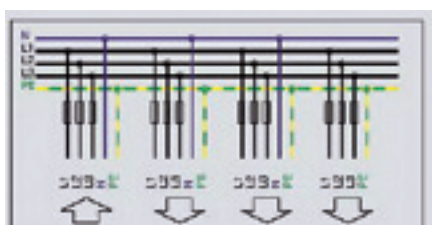
Komplettes fünfpoliges elektrisches Netz (TN-S).
