FEHLERHAFT SANIERUNG VON DRUCKKÖPFEN

Bedingt durch ein Feuer wurden sieben gewerbliche Tintenstrahl-Drucker mit mächtigen Rußniederschlägen verschmutzt. Die Feuerversicherung hat daraufhin entschieden, eine Sanierungsfirma, spezialisiert auf Brand- und Rußschäden, mit der kompletten Reinigung der Drucker zu beauftragen. Nach erfolgter Sanierung stellte man dann bei der Wiederinbetriebnahme aller Drucker fest, dass die Druckköpfe nicht ordnungsgemäß funktionieren.

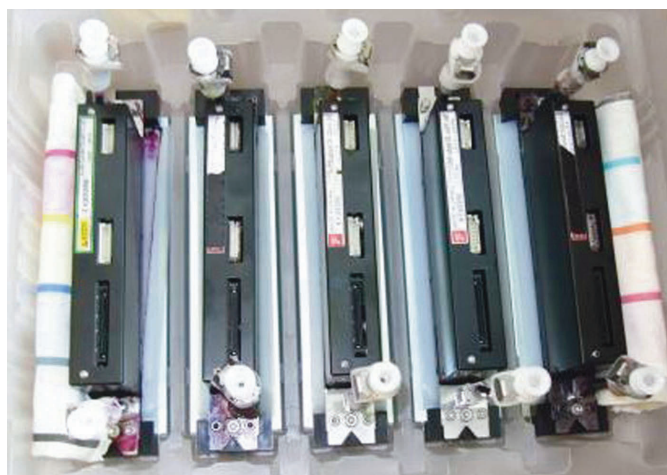
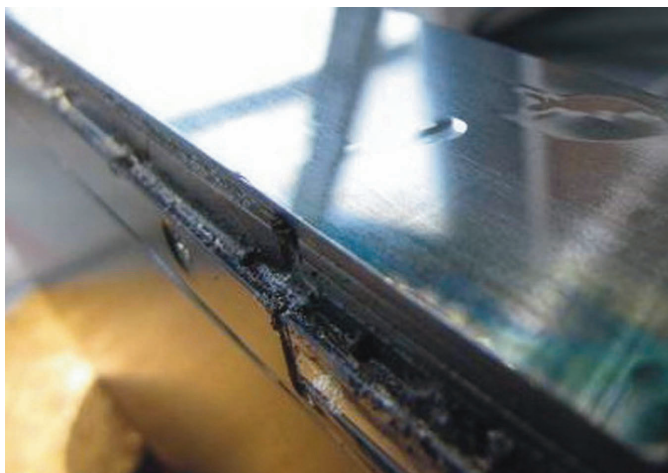
tung mit dem unbewaffneten Auge lieferte eine schon äußerlich erkennbare Ursache hierfür. Teilweise mechanisch beschädigte Nozzleplatten waren an einigen Druckköpfen vorhanden (Abbildung).

Bei der durchgeführten Sanierung wurden zwangsweise und in Unkenntnis durch die Sanierungsfirma auch die Druckköpfe und vor allen Dingen auch die Nozzleplatten der Druckköpfe auf die hier beschriebene Weise gereinigt. Die Reinigung der mechanisch beschädigten Nozzleplatte (Abbildung) er-

Druckköpfe ...

... und beschädigte Nozzleplatte.

folgte offensichtlich durch die Verwendung eines festen Gegenstands (beispielsweise eines Schraubendrehers) zur Unterstützung der Reinigungswirkung. Die detaillierten Begutachtungen ergaben, dass sehr viele Nozzles der Druckköpfe chemisch angegriffen waren. Dieser chemische Angriff erfolgte aufgrund des bei der Sanierung verwendeten sauren Neutralisationsmittels nach der alkalischen Reinigung. Dieser chemische Angriff der Nozzleplatten ist irreversibel, was bedeutet, dass die Druckköpfe nicht mehr repariert werden können.

Bei den vorliegenden Verschmutzungen durch die ölhaltigen und adsorbierenden Pyrolyseprodukte des Rußes ist es ganz wichtig, unmittelbar nach dem Schadenereignis mit den Reinigungsmaßnahmen zu beginnen, damit sich die Rußbestandteile nicht so

stark an den Oberflächen mechanisch anklammern. Zunächst sollte mit Staubsaugern die sich lösenden Rußteile entfernt werden. Erst dann kann vorsichtig mit schwachen alkalischen Reinigern (pH-Wert kleiner als 8,5) die Sanierung fortgesetzt werden. Auf jeden Fall sind saure Neutralisationsmittel nach der alkalischen Reinigung zu vermeiden, da diese die Nozzleplatten irreparabel chemisch angreifen. Ob letztendlich diese Sanierung hier möglich gewesen wäre, kann im Nachhinein nicht mehr beurteilt werden. Hierfür wäre eine sofortige Begutachtung nach dem Schadenereignis erforderlich gewesen.
