AUS DER PRAXIS EINES GUTACHTERS

# Zylinder bei Retrofit schlecht überarbeitet

Nach zwölf Jahren Betrieb sollte eine Akzidenzrollendruckmaschine einen Retrofit erhalten. Ein Gebrauchtmaschinenhändler erhielt von der Druckerei den Generalauftrag, die Arbeiten Zug um Zug während bestimmter Stillstandszeiten der Rotationsdruckmaschine durchzuführen.

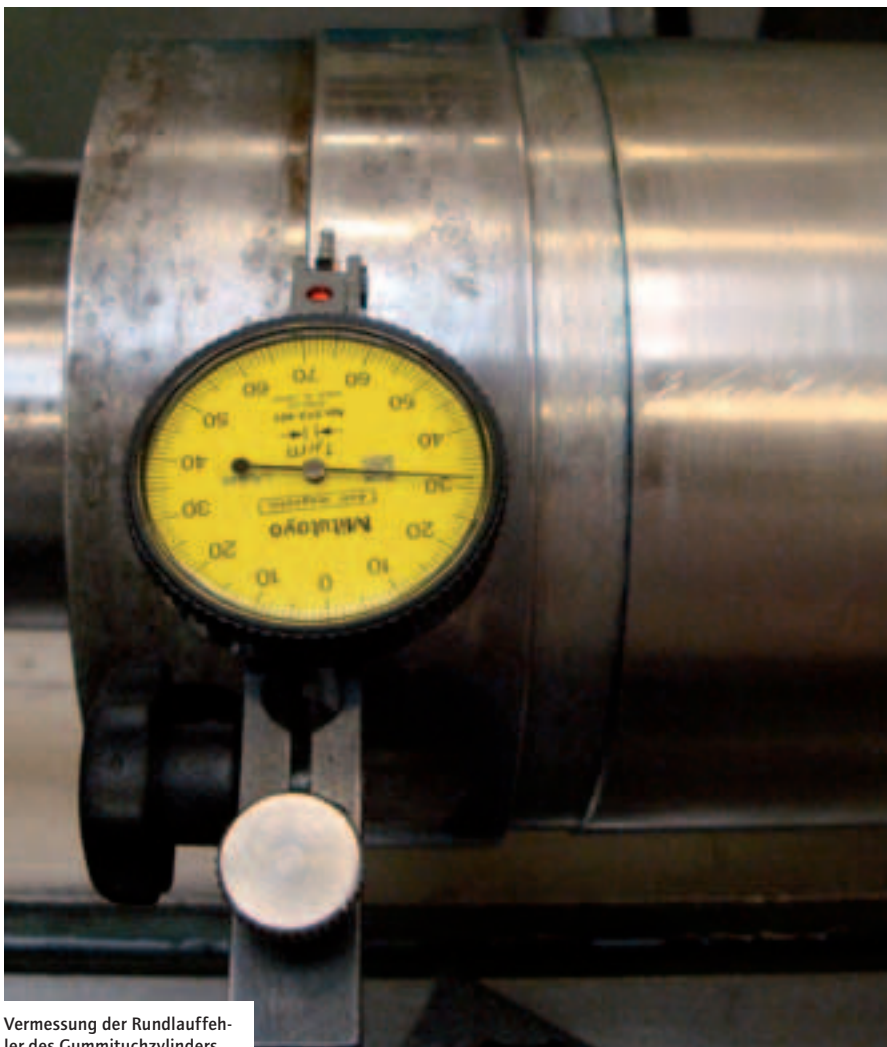
Vermessung der Rundlauffehler des Gummituchzylinders.

Der maximale Rundlauffehler eines Zylinders beträgt  $28 \mu\text{m}$  ( $= 0,028 \text{ mm}$ ). Mehrere Messungen bestätigen dieses Ergebnis reproduzierbar. Nach heutigem praktiziertem Stand der Technik sind für den Einsatz als Gummituchzylinder in Akzidenzrollendruckmaschinen höchstens  $5 \mu\text{m}$  ( $= 0,005 \text{ mm}$ ) an Rundlauffehler zulässig. Der maximale Rundlauffehler des zweiten Gummituchzylinders beträgt genau  $5 \mu\text{m}$ , liegt also im zulässigen Toleranzbereich.

Zur Bewertung eines möglichen Korrosionsangriffs der Schmitzringlauflächen dient der Rauheitswert Ra, welcher den mittleren Abstand eines Lauflächenmesspunktes der Schmitzringlaufläche zur gedachten Mittellinie angibt. Gemessen wird dabei über eine Messstrecke von 5,8 mm in axialer Zylinderrichtung. Bei beiden Gummituchzylindern ergaben sich Rauheitsmesswerte Ra zwischen  $1,1 \mu\text{m}$  und  $1,8 \mu\text{m}$ . Zulässig nach praktiziertem Stand der Technik sind Rauheitswerte Ra kleiner als  $0,5 \mu\text{m}$ . Das optische Bild bestätigt die messtechnisch gewonnenen Ergebnisse.

Im Sachverständigengutachten steht, dass beide Gummituchzylinder aufgrund von Rundlauffehlern und/oder unzulässig großer

Korrosionsnarben an den Schmitzringlauflächen vorgeschädigt sind, so dass sie für den Betrieb als Gummituchzylinder in einer Akzidenzrollendruckmaschine unbrauchbar sind. Da die Gummituchzylinder zum »Herz« einer Akzidenzrollendruckmaschine gehören, ist es selbstverständlich und auch praktizierter Stand der Technik, dass überarbeitete Tauschzylinder hinsichtlich Rundlauffehler und Korrosionsbeaufschlagung die Werknormen von Neuzylindern erfüllen. Somit ist für die Behebung des Schadens an den vorgeschädigten beiden Gummituchzylindern der Gebrauchtmaschinenhändler in vollem Umfang verantwortlich und trägt auch die Kosten dafür. ☹
